## Résidence « Harmonie Ouest »

Allée de la Pépinière - 78870 BAILLY

# RAVALEMENT DES FAÇADES

# PROJET DE RAVALEMENT DES FAÇADES

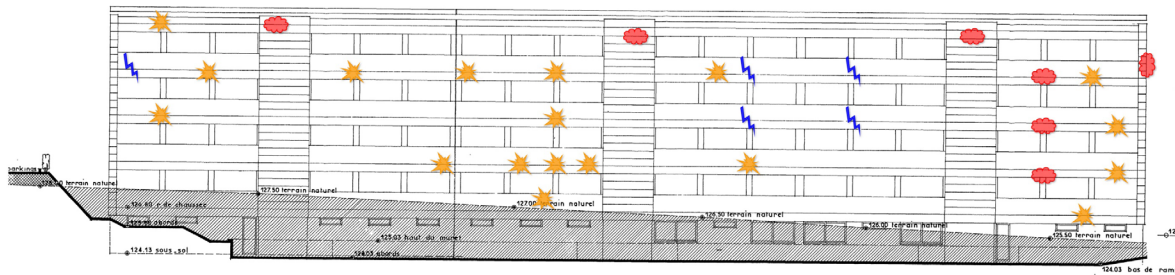
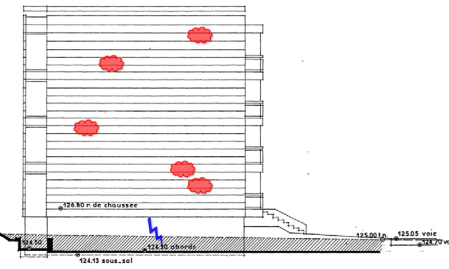
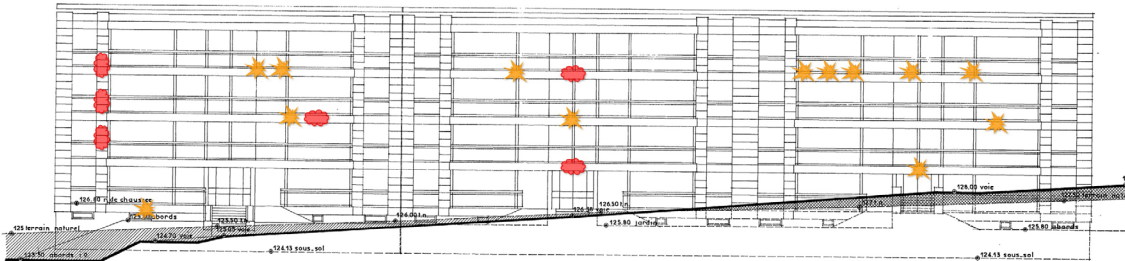
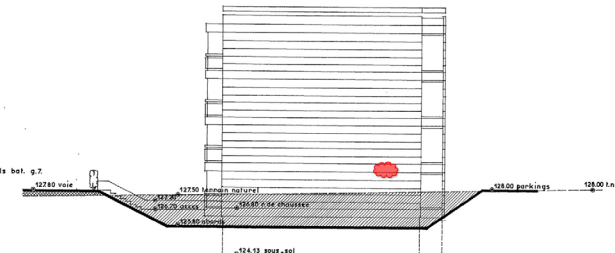
- Exemple : Cas du bâtiment H -

ÉCLATS, ÉPAUFURES, POUSSÉES DE FER, ...

FISSURES

COULURES, SALISSURES, ENCRASSEMENT, MICRO-ORGANISMES, ...

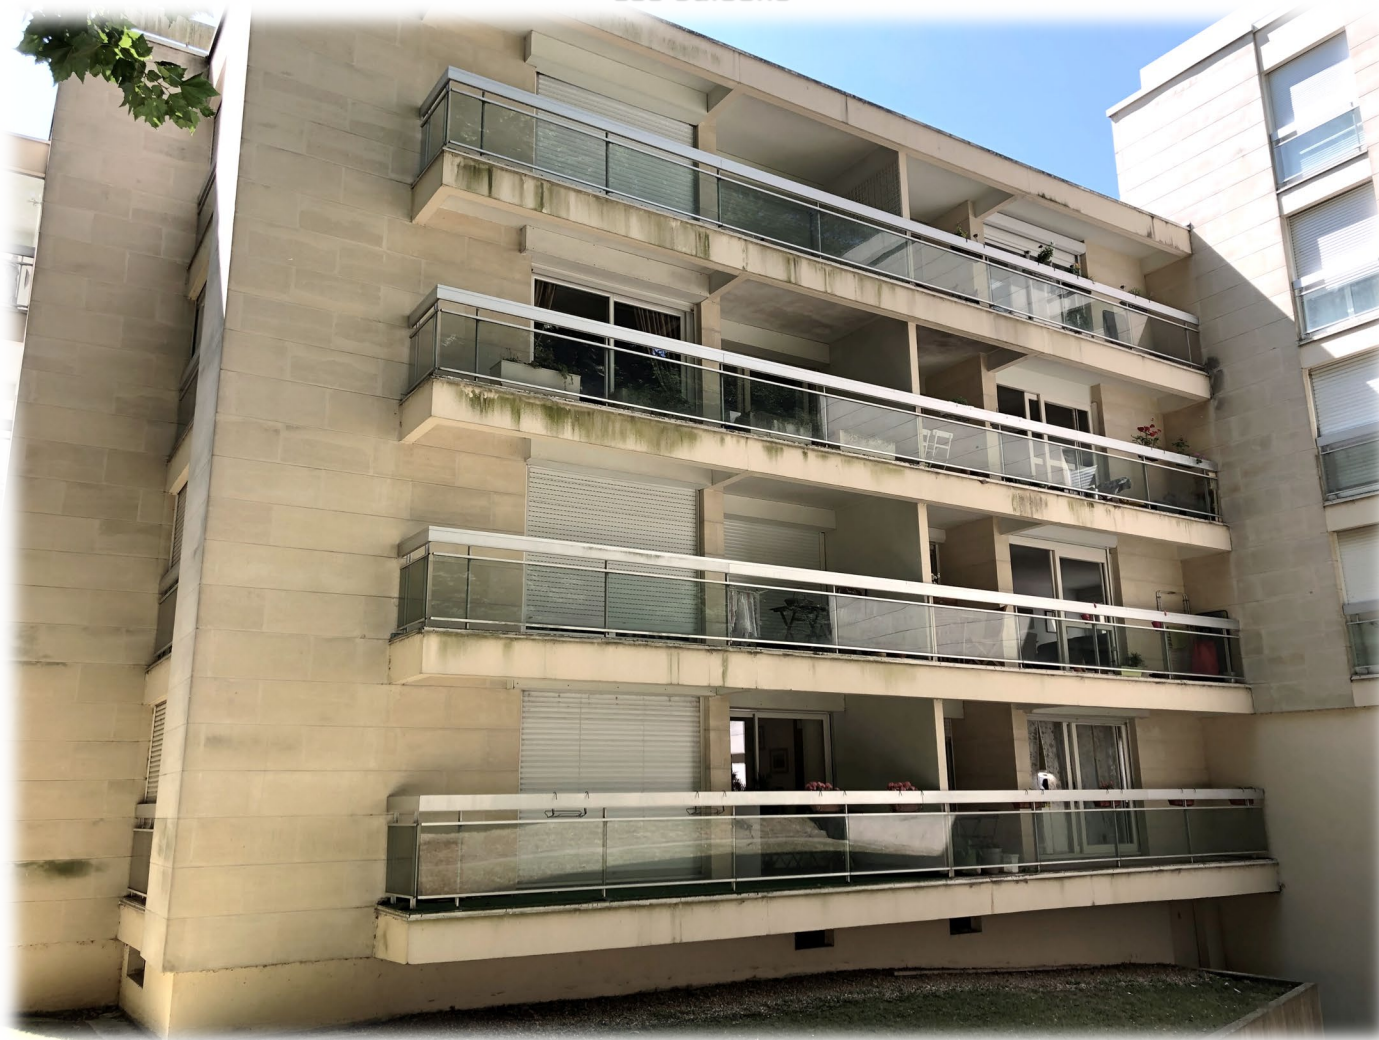
## Coulures & Salissures

Les balcons

➤ Dans le cadre du projet de ravalement, il est prévu :

- 1- **La dépose des revêtements de sol** existants et de la chape ciment
- 2- **La réalisation d'une nouvelle chape** ciment avec formes de pente
- 3- **L'application d'un système d'étanchéité liquide** type TRIFLEX sur les sols de balcons (garantie 10 ans)
- 4- **La mise en place de profilés goutte d'eau** au niveau des rives des balcons
- 5- **L'élargissement et l'agrandissement des barbacanes** (diamètre 4cm)
- 6- **La réfection des joints** de fractionnement
- 7- **La réparation ponctuelle des garde-corps**
- 8- **La remise en peinture des rives et sous-faces des balcons**

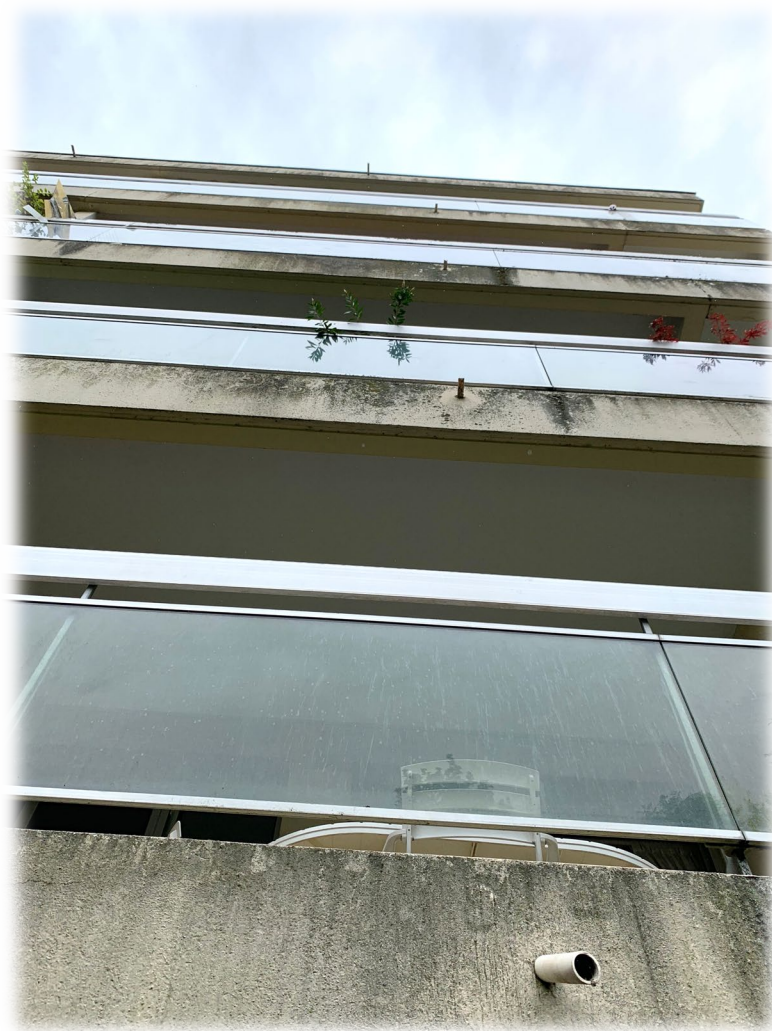
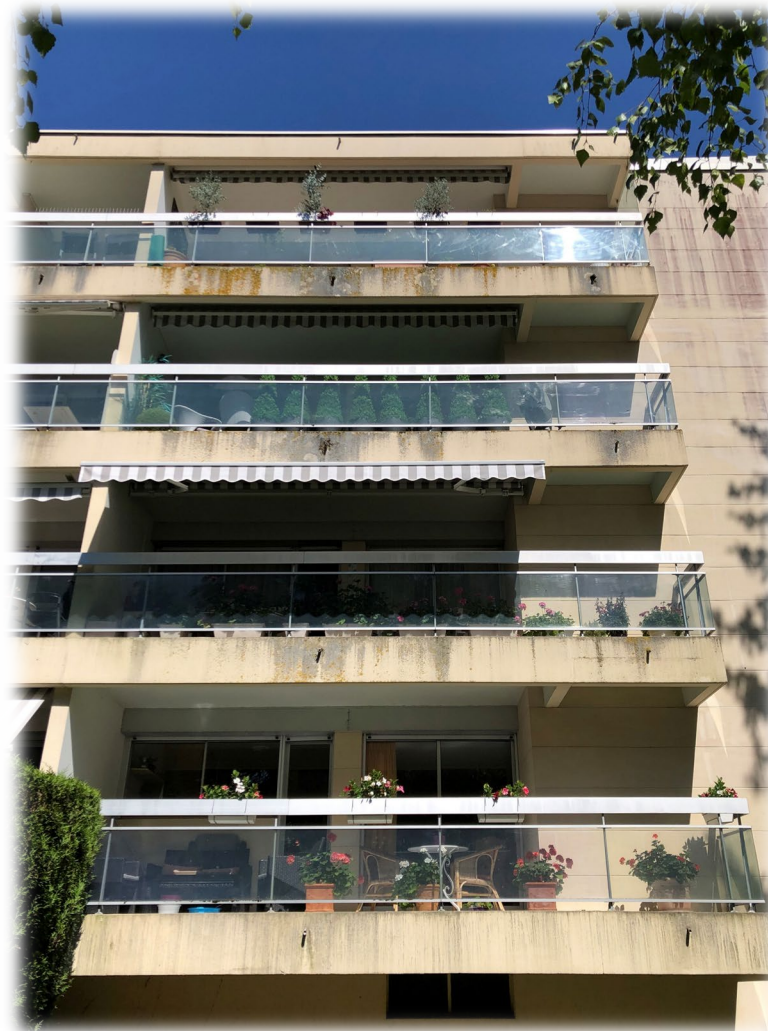
## Coulures & Salissures

Les balcons

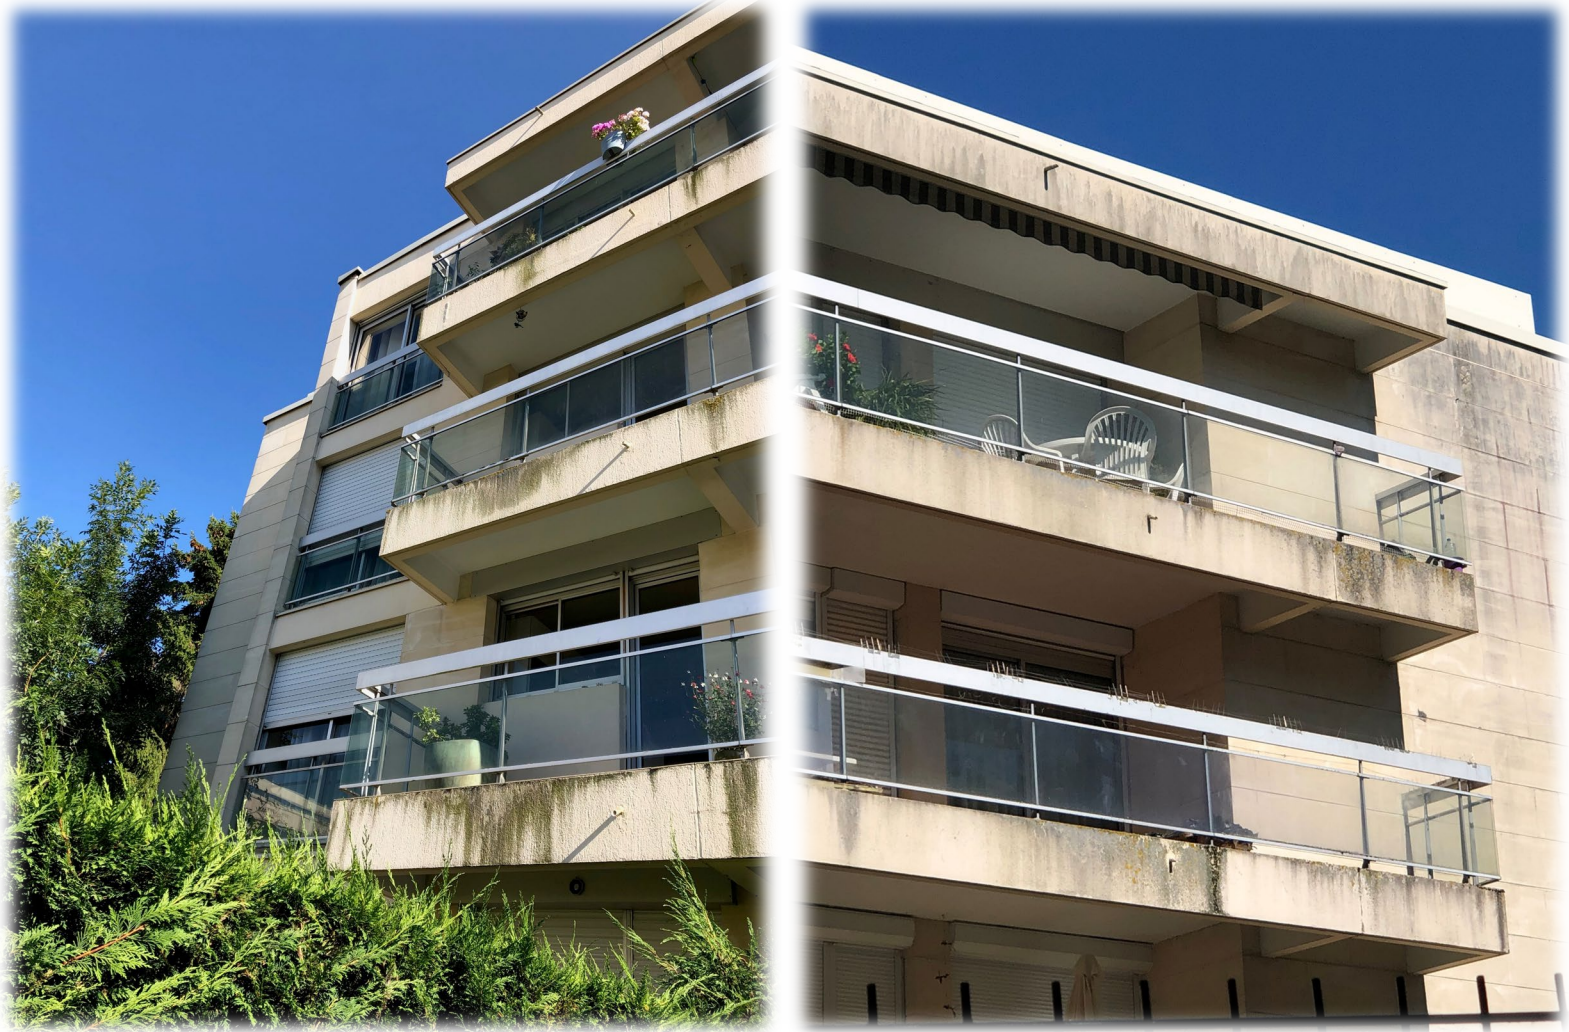
## Coulures & Salissures

Les balcons

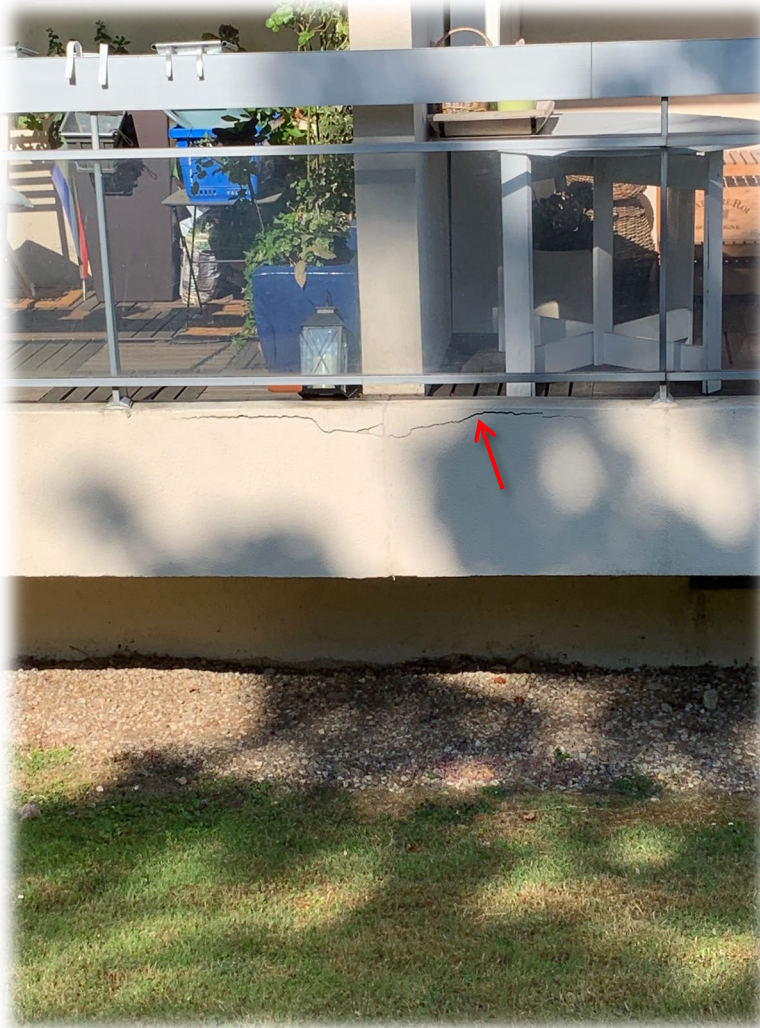
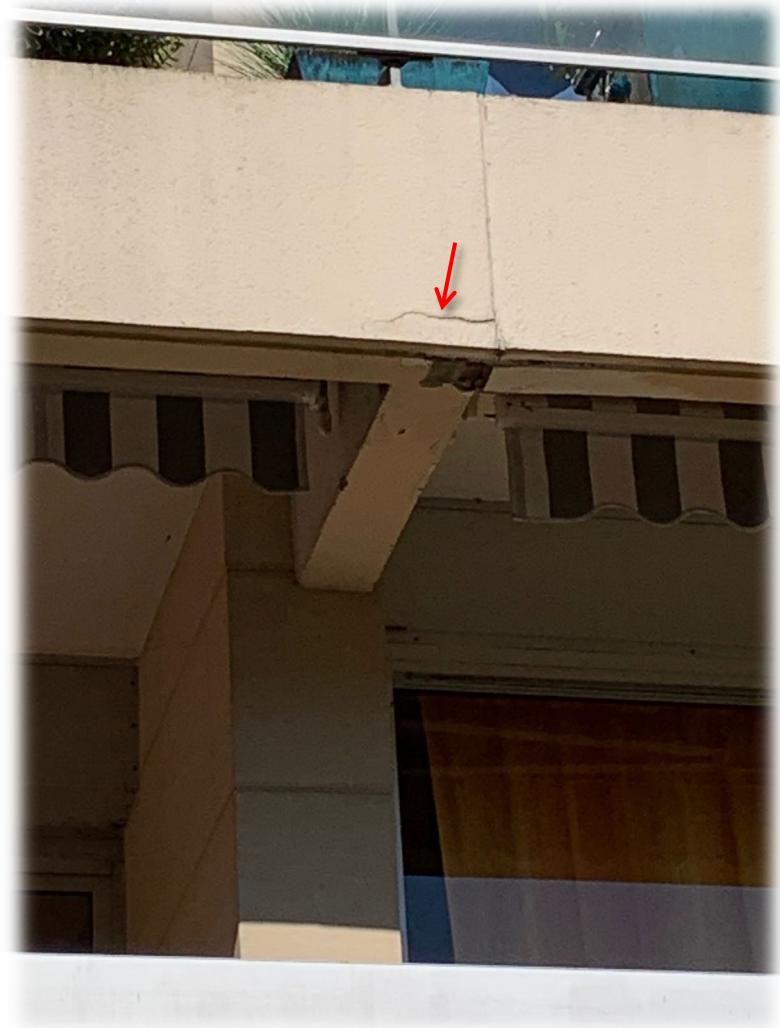
## Apparitions de fissures

Les balcons

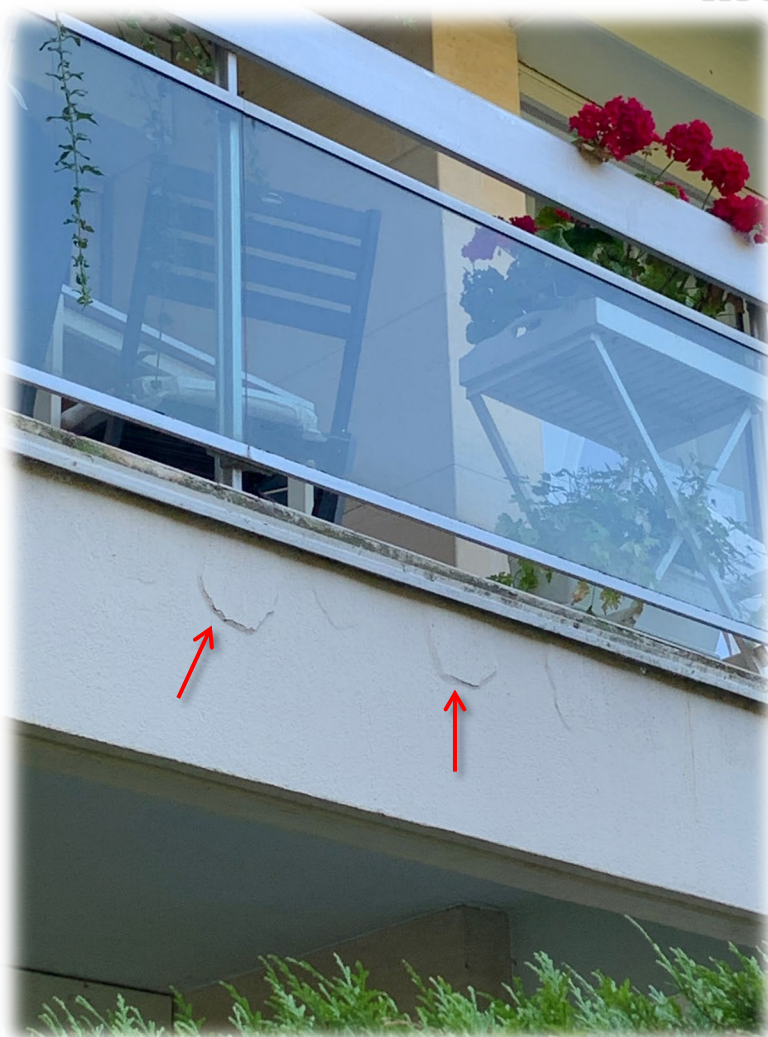
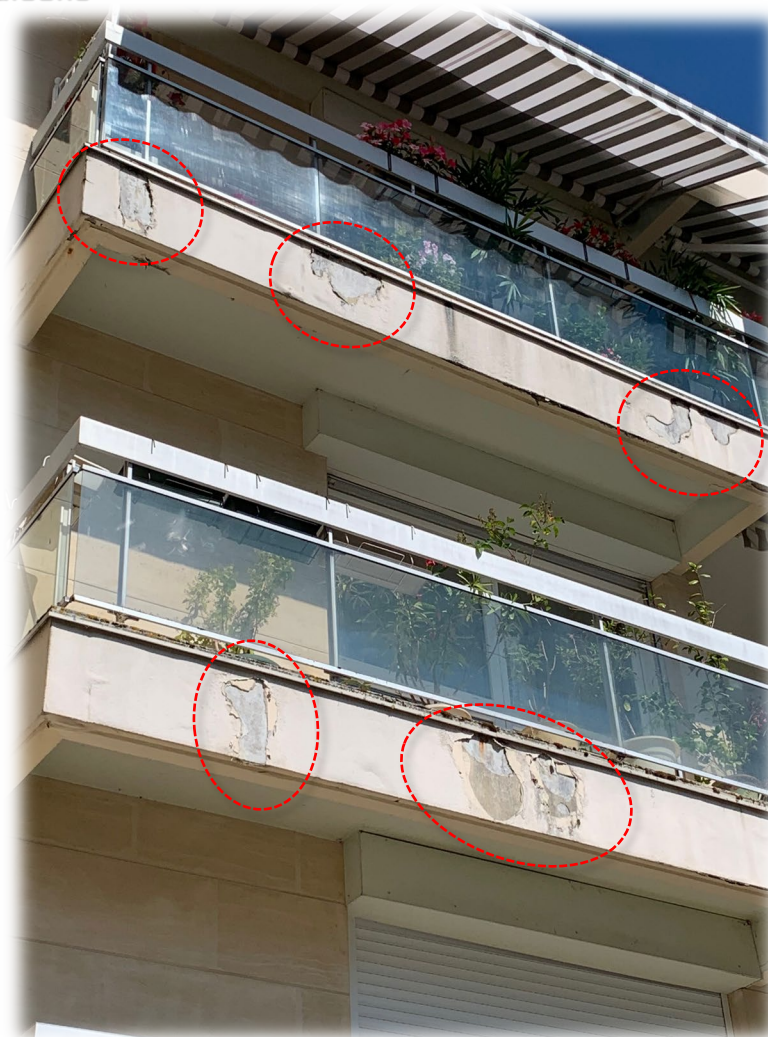
## Cloquage du revêtement

Les balcons

### ➤ Désordres sur les rives de balcons :

- 1) Barrière mécanique par la présence du profil goutte d'eau positionné en partie haute.
- 2) Éclatement de la chape par la présence de tape-vis entre la dalle et la chape.

**Formations de cloques sous le revêtement d'imperméabilité**

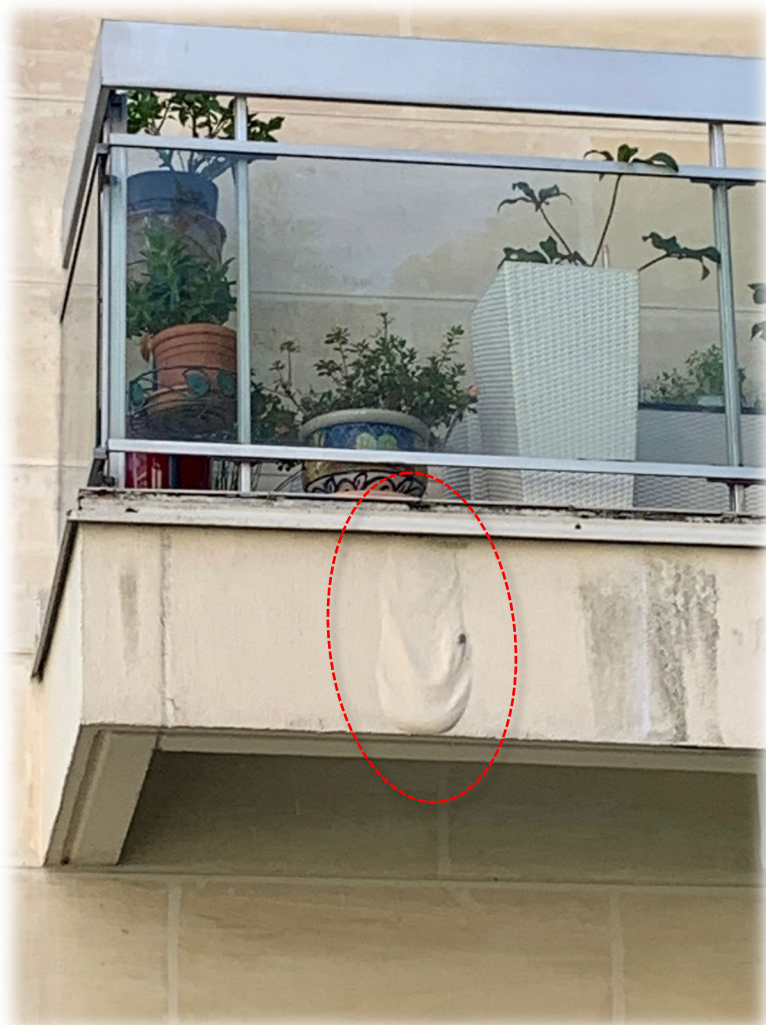
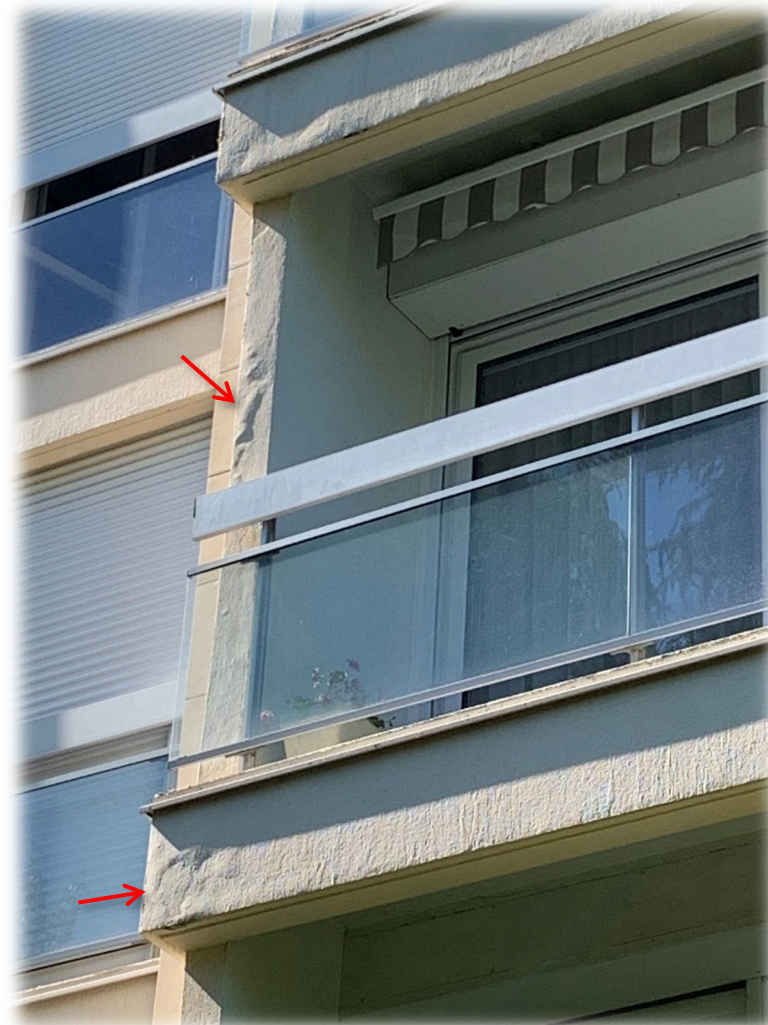
## Cloquage du revêtement

Les balcons

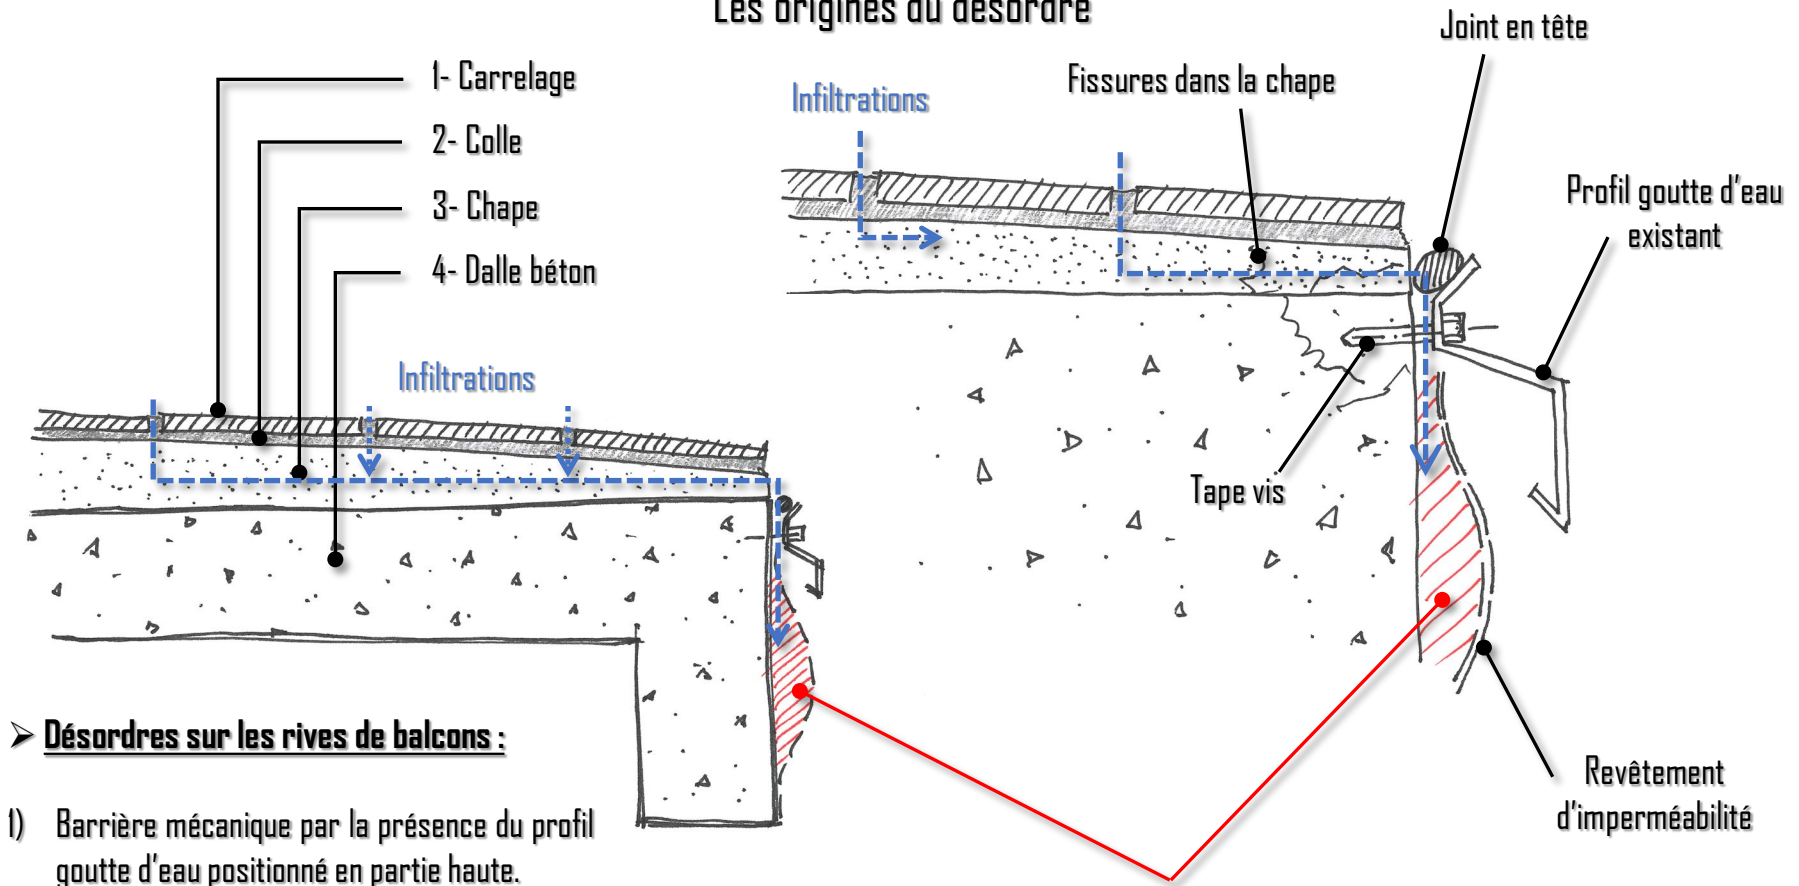
## Cloquage du revêtement

Les origines du désordre

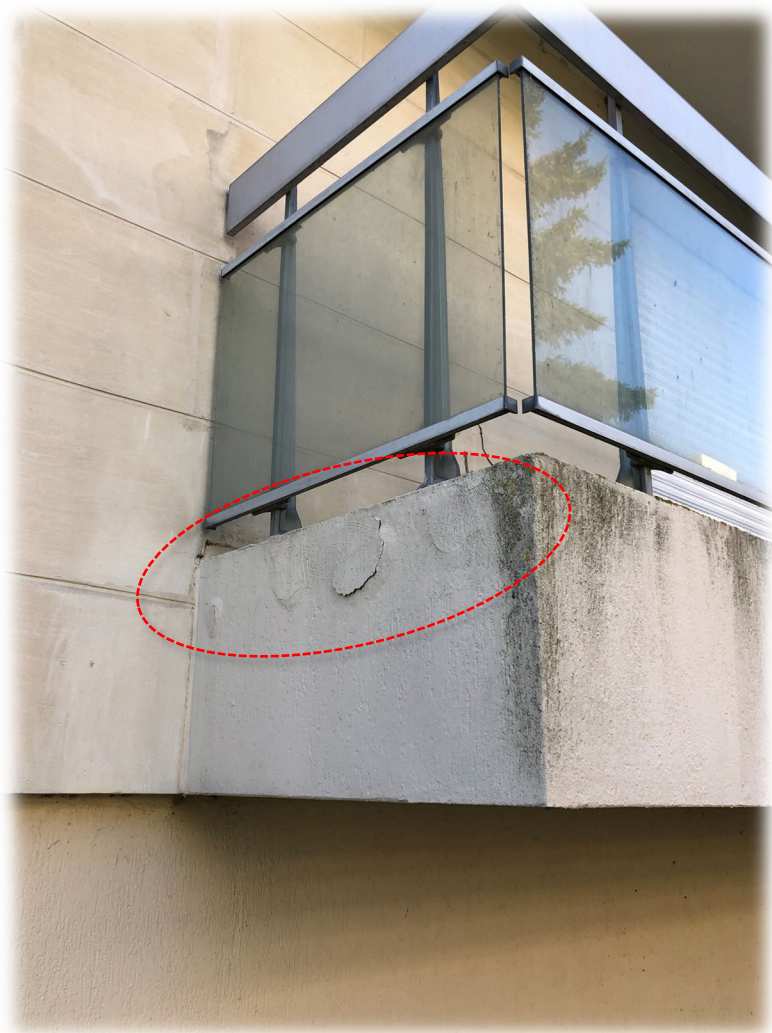
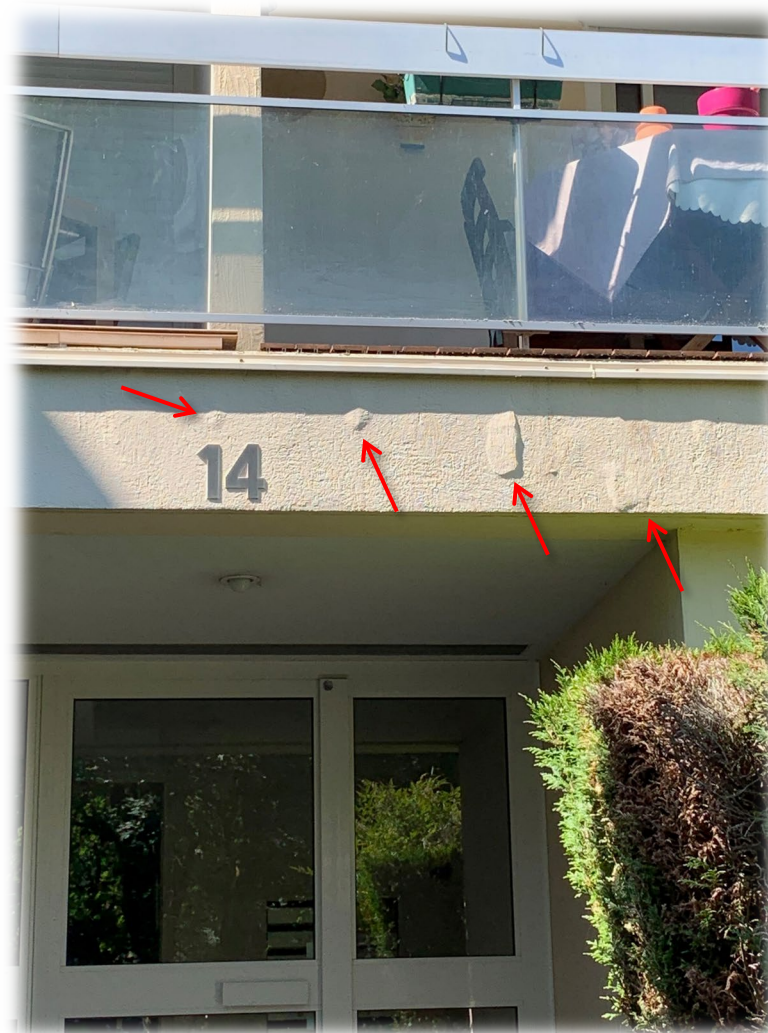
## Poussées de fer avec éclats naissants

Les balcons

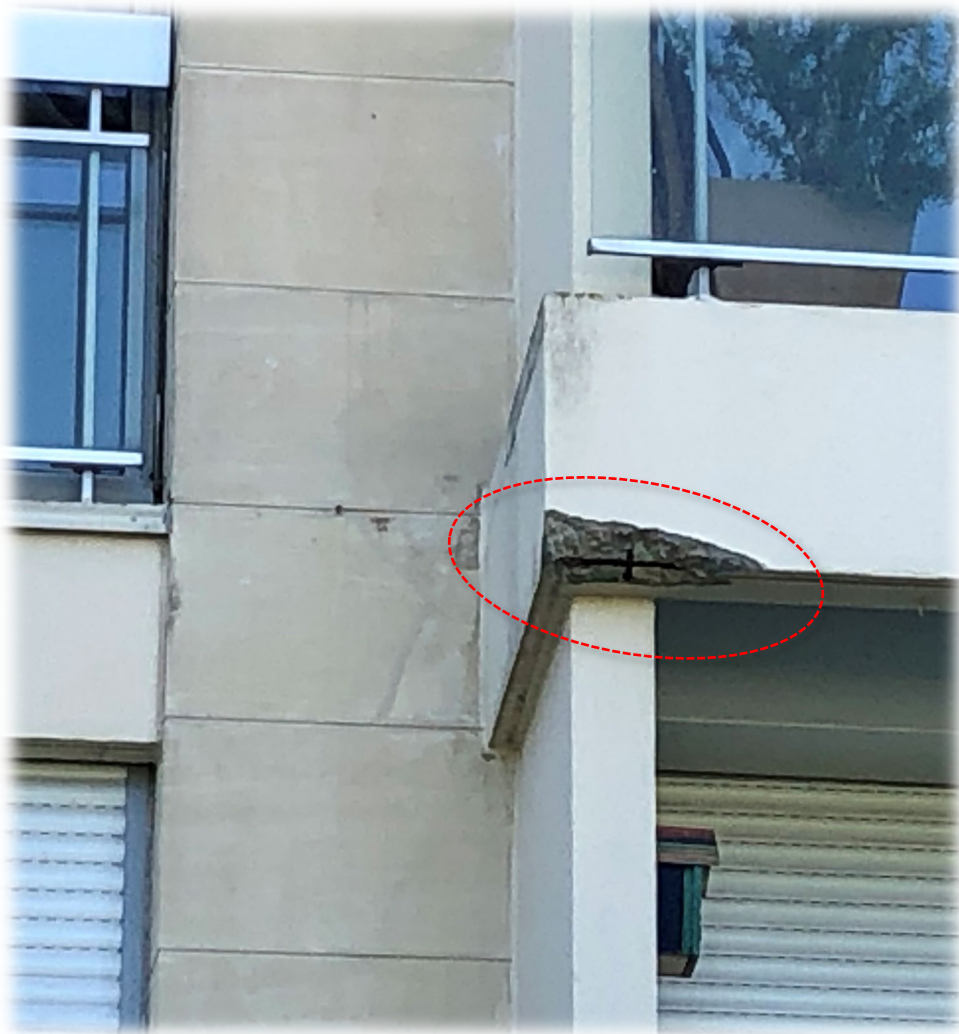
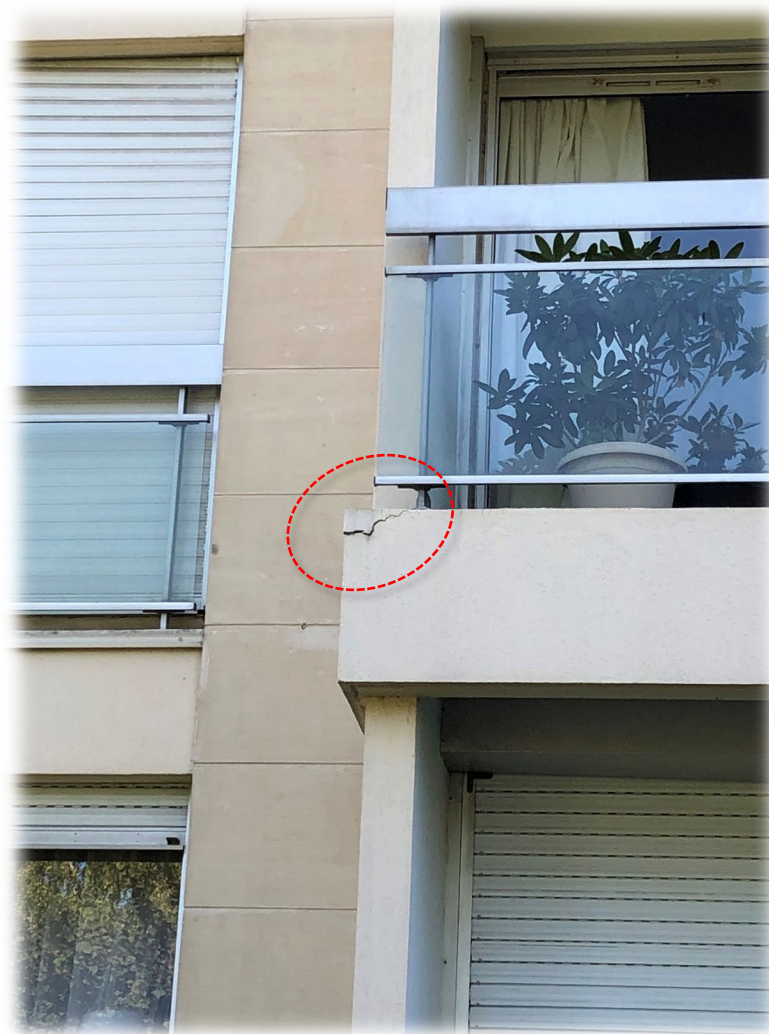
## Éclats de maçonnerie avec chutes possibles de matériaux

Les balcons

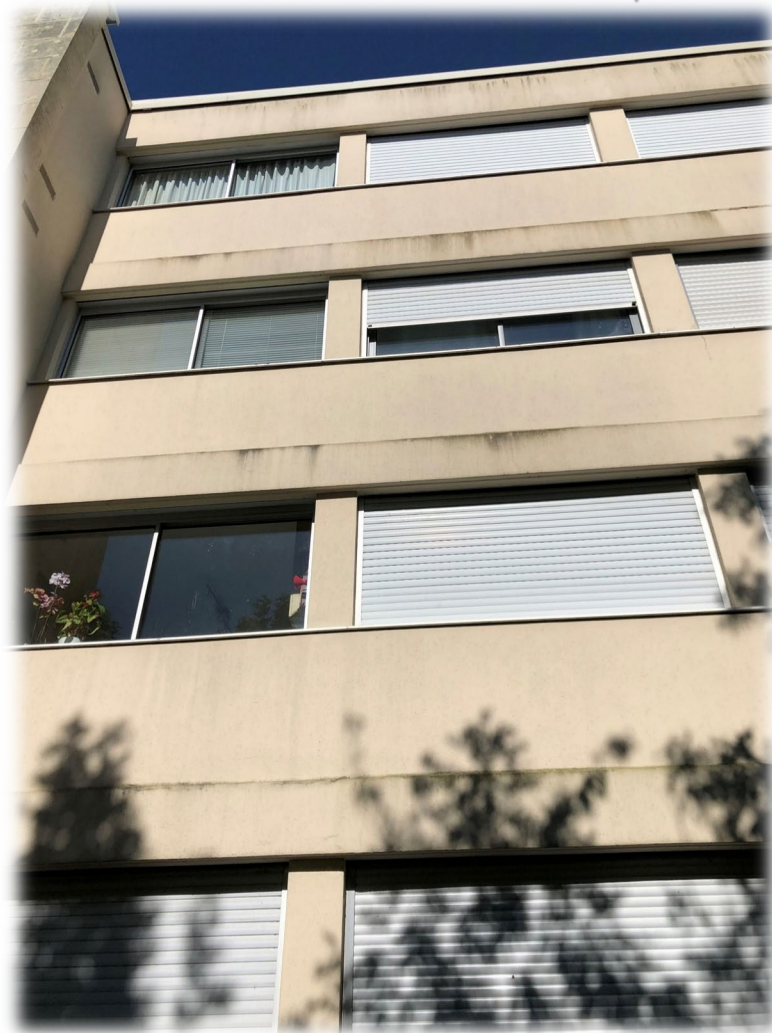
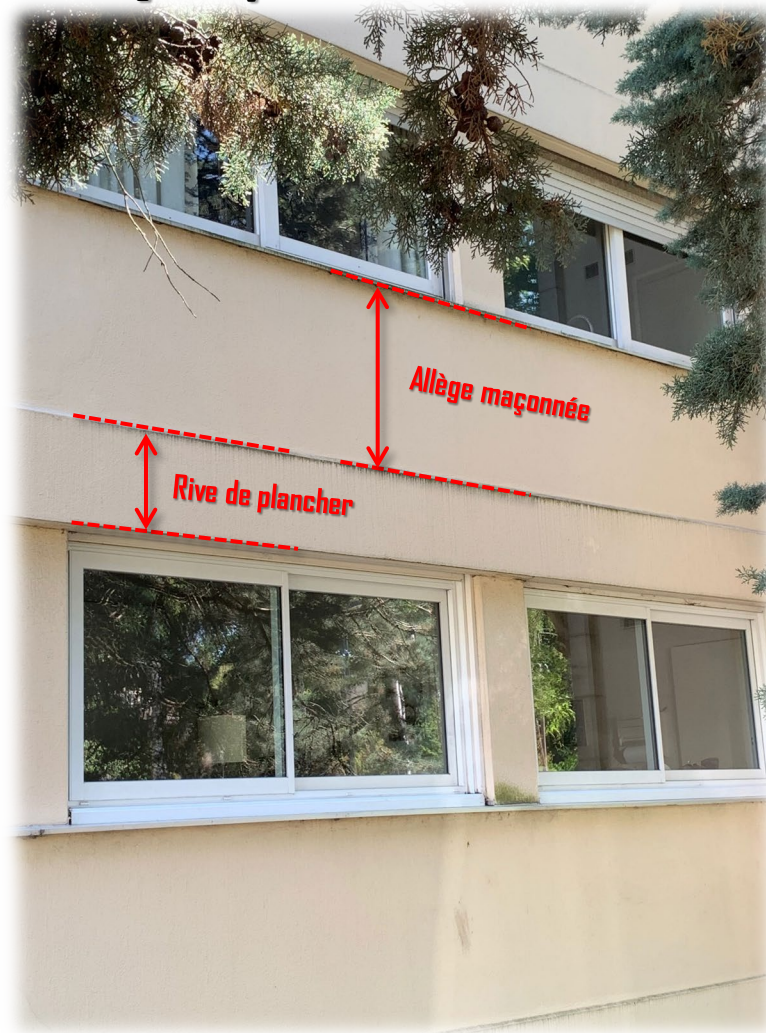
## Coulures & Salissures

Les rives des planchers & les allèges maçonnées

➤ **Dans le cadre du projet de ravalement, il est prévu :**

**1- Le piochage et la réparation des parties abimées et/ou non adhérentes**

**2- La remise en peinture de l'ensemble**

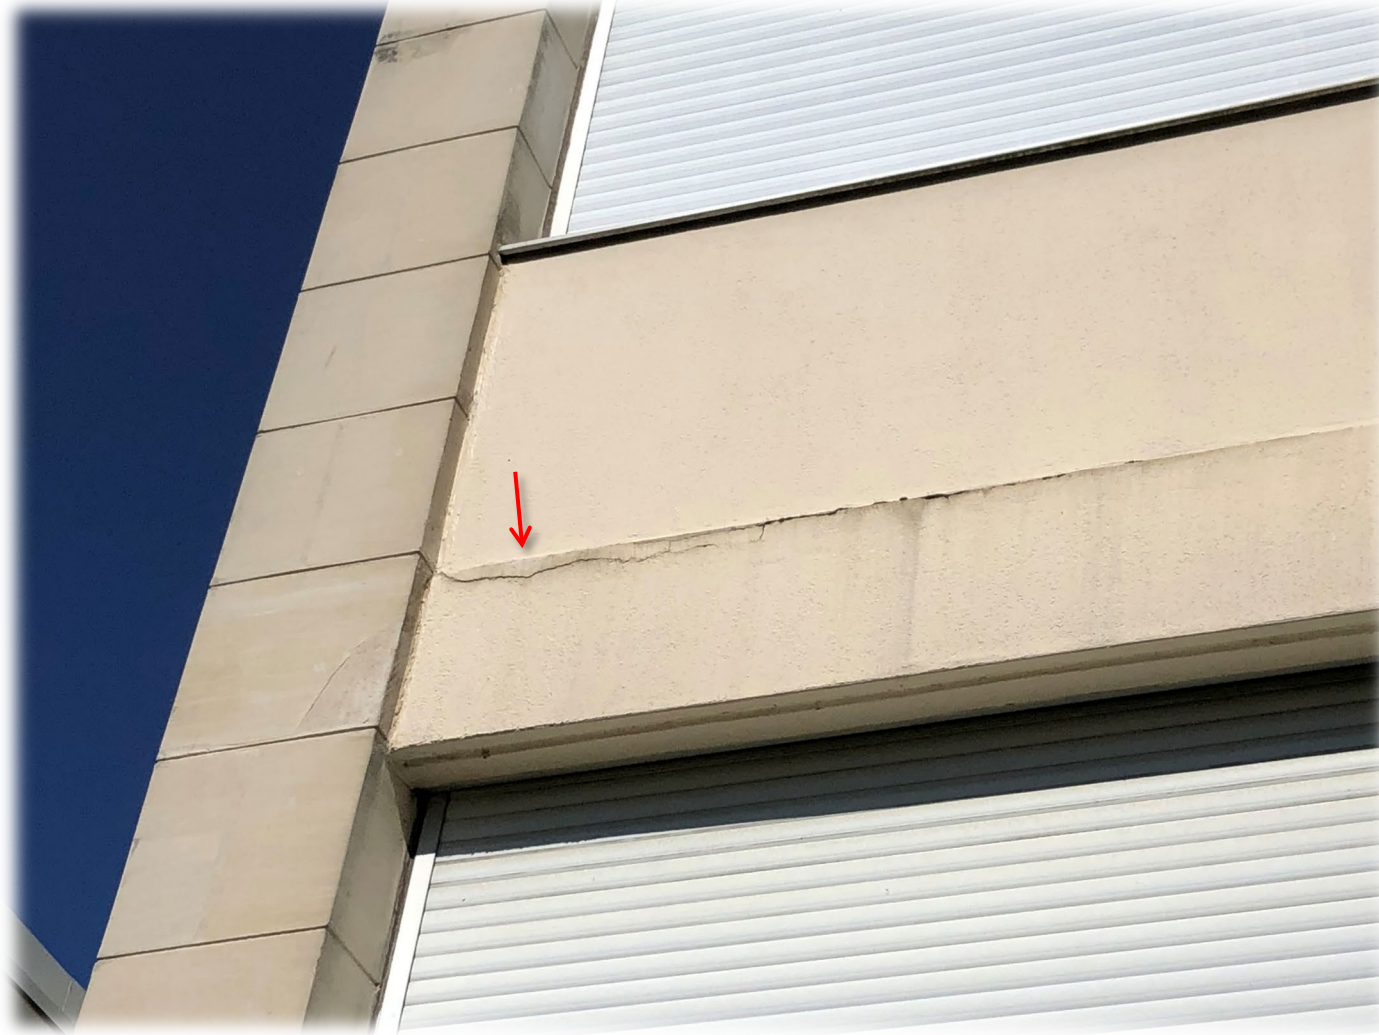
## Apparitions de fissures

Les rives des planchers & les allèges maçonnées

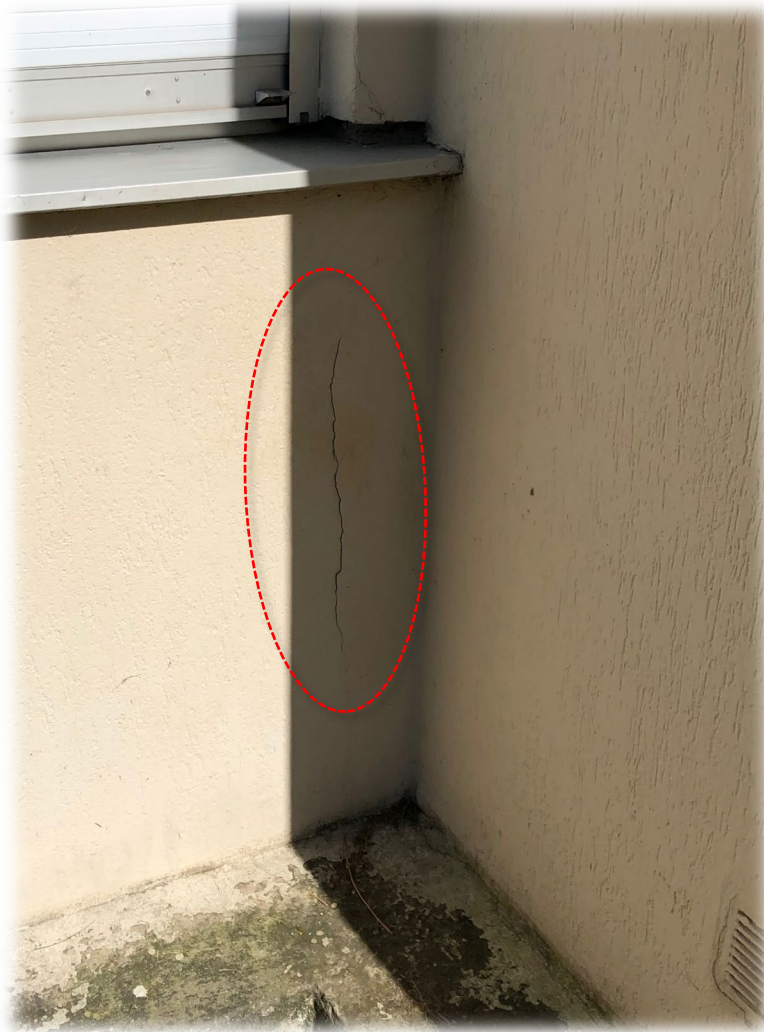
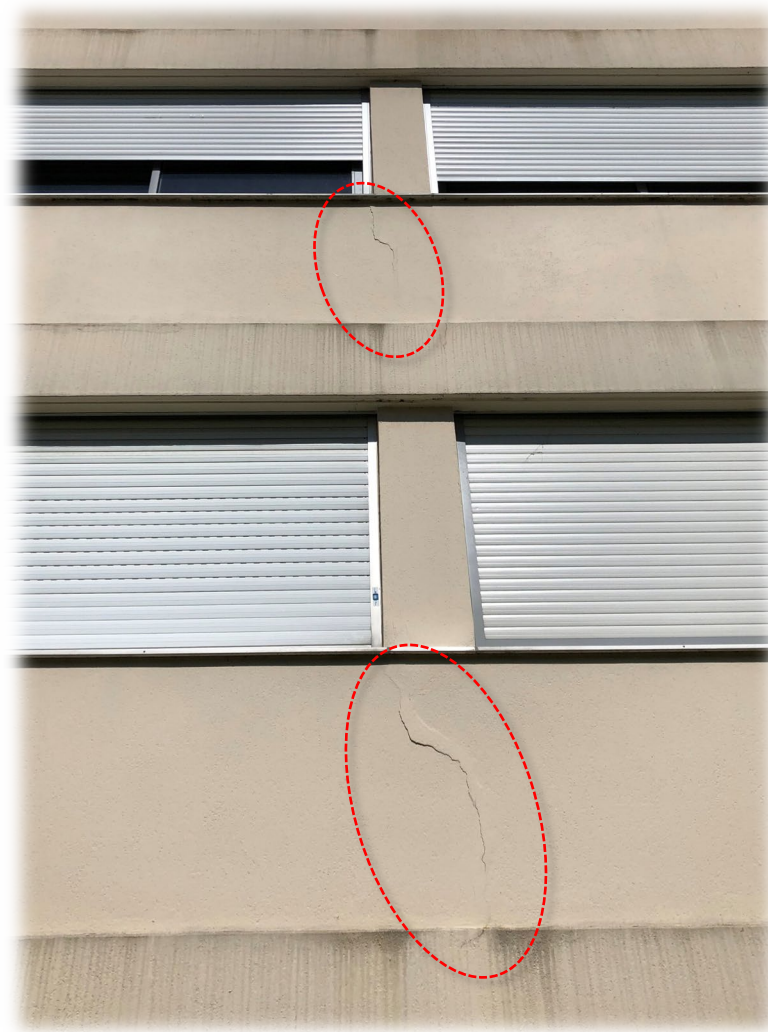
## Apparitions de fissures

Les rives des planchers & les allèges maçonnées

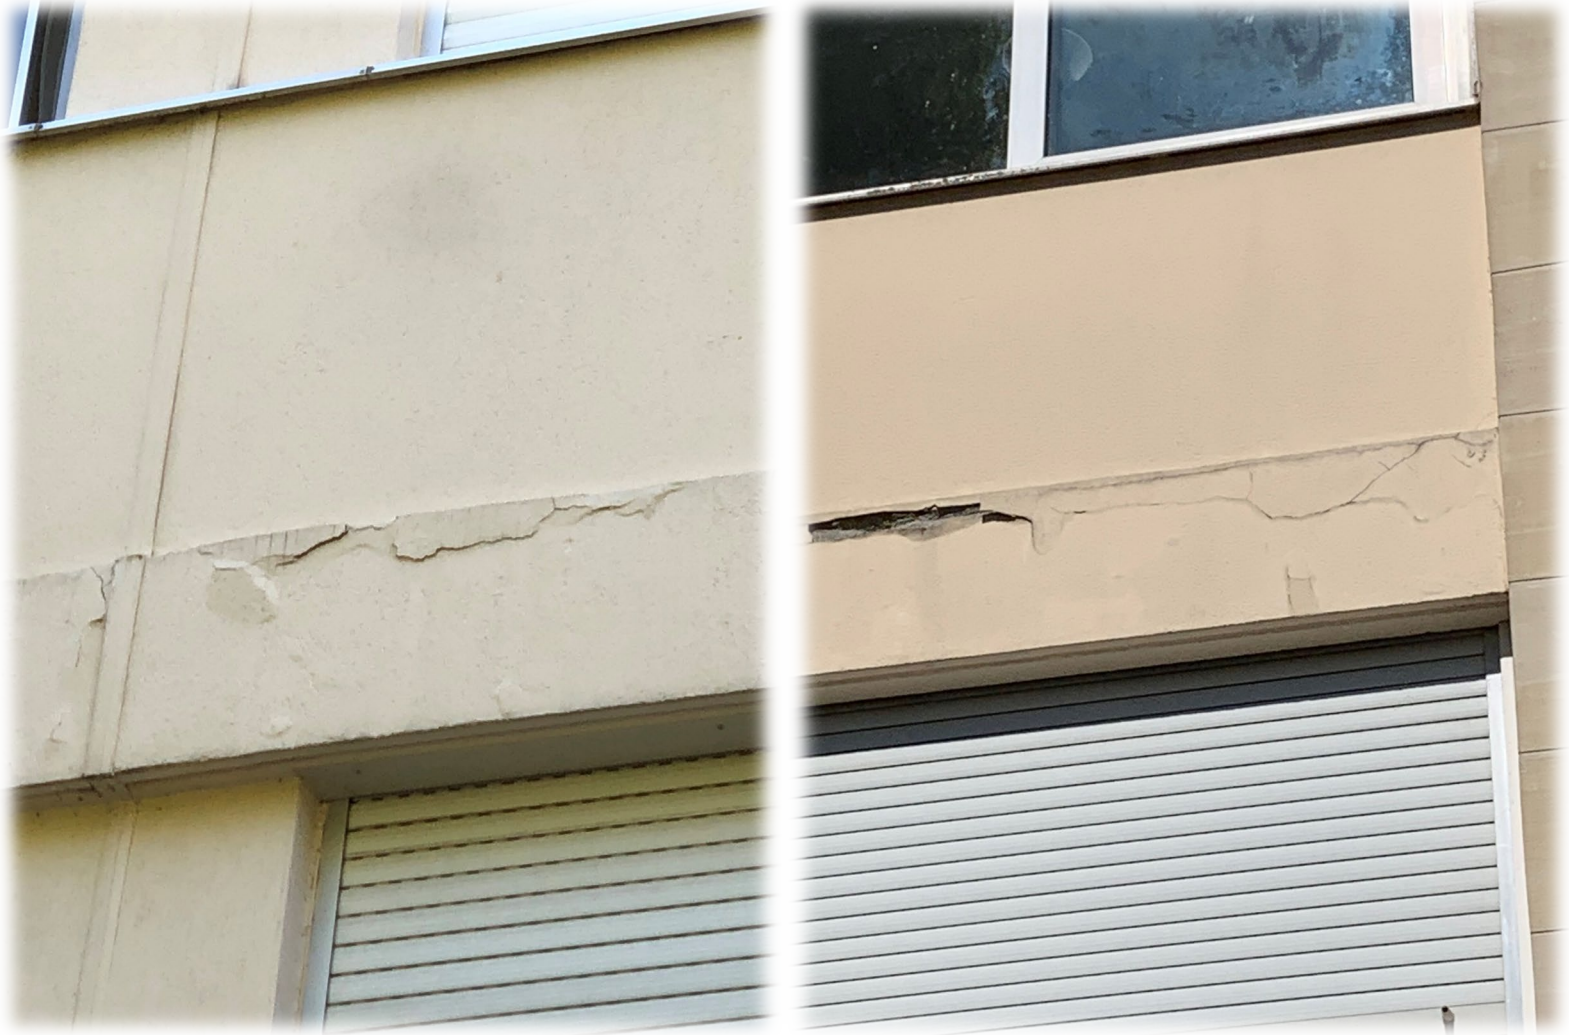
## Éclats de maçonnerie

Les rives des planchers & les allèges maçonnées
