## Résidence « Harmonie Ouest »

Allée de la Pépinière - 78870 BAILLY

# RAVALEMENT DES FAÇADES

# PROJET DE RAVALEMENT DES FAÇADES

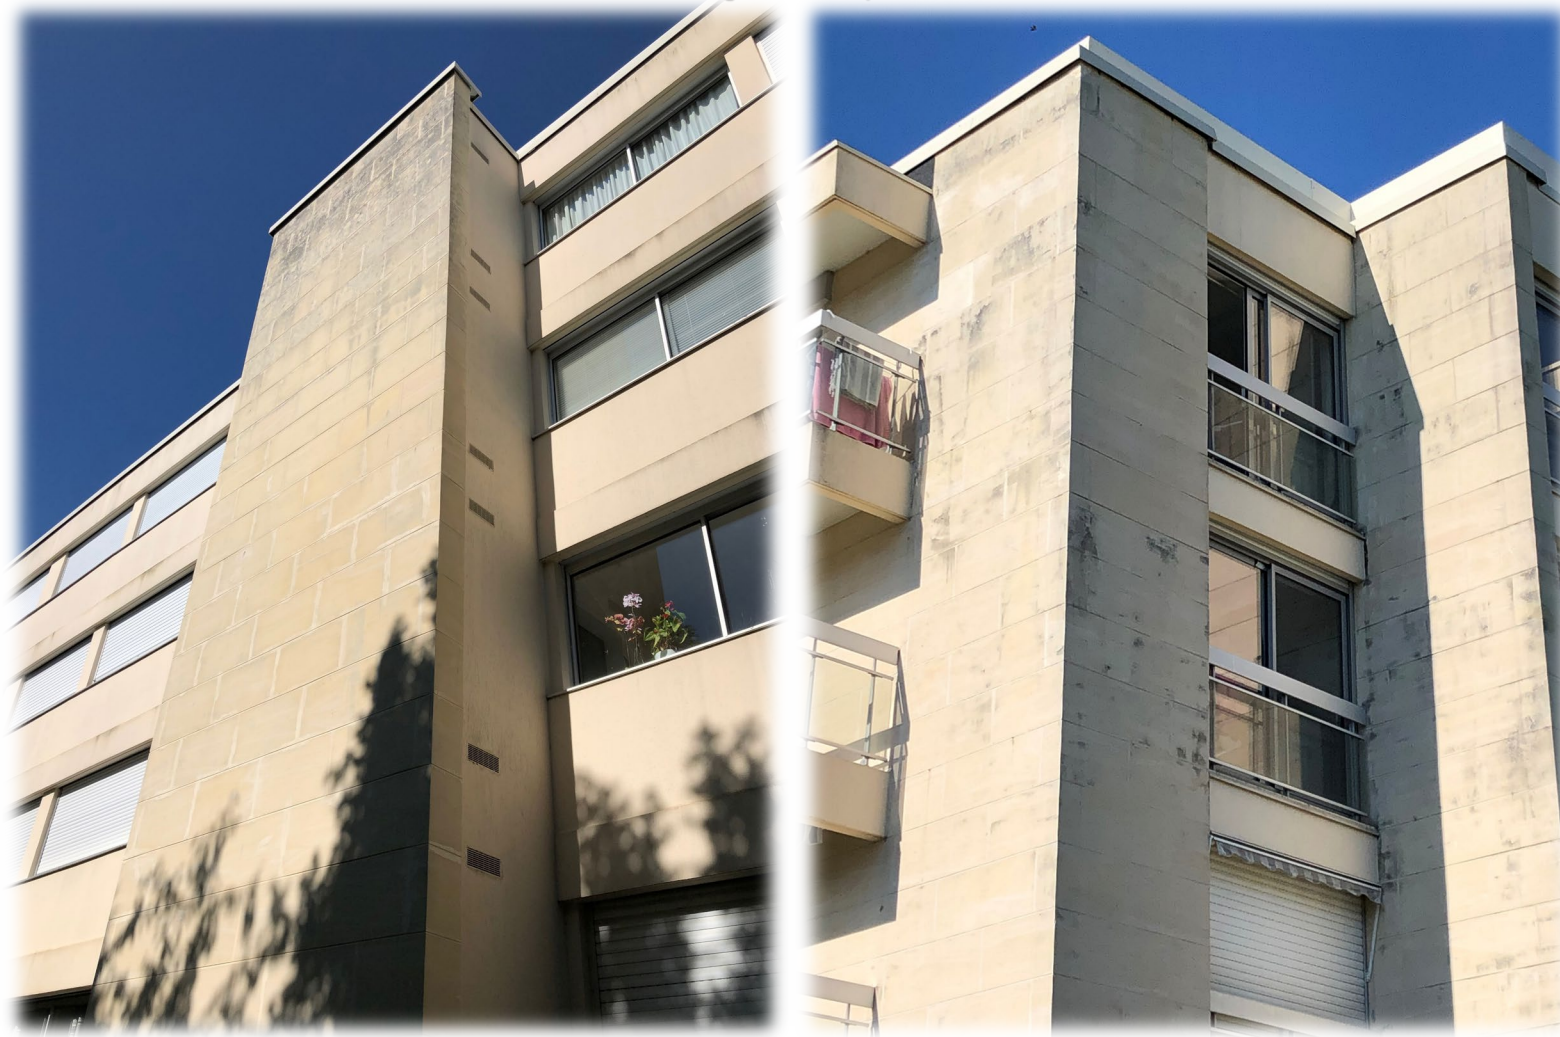
## Encrassement

Les façades en pierre

➤ **Dans le cadre du projet de ravalement, il est prévu :**

**1- Le ponçage de l'ensemble des façades en pierre**

**2- La réfection des joints à 100%**

**3- L'application d'un minéralisant sur l'ensemble des façades en pierre**

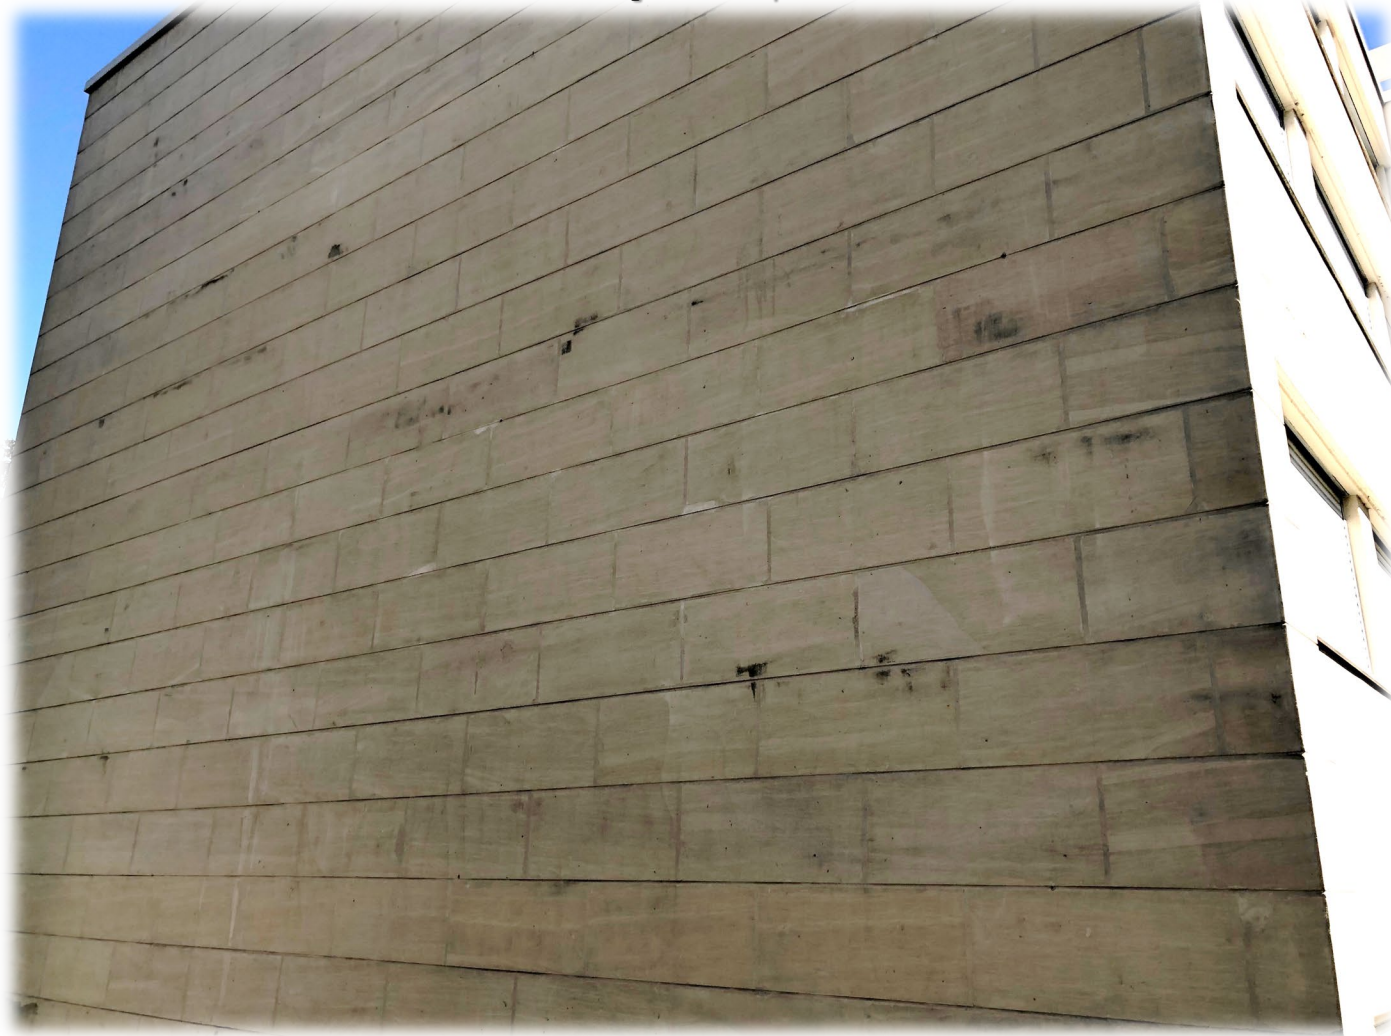
## Encrassement

Les façades en pierre

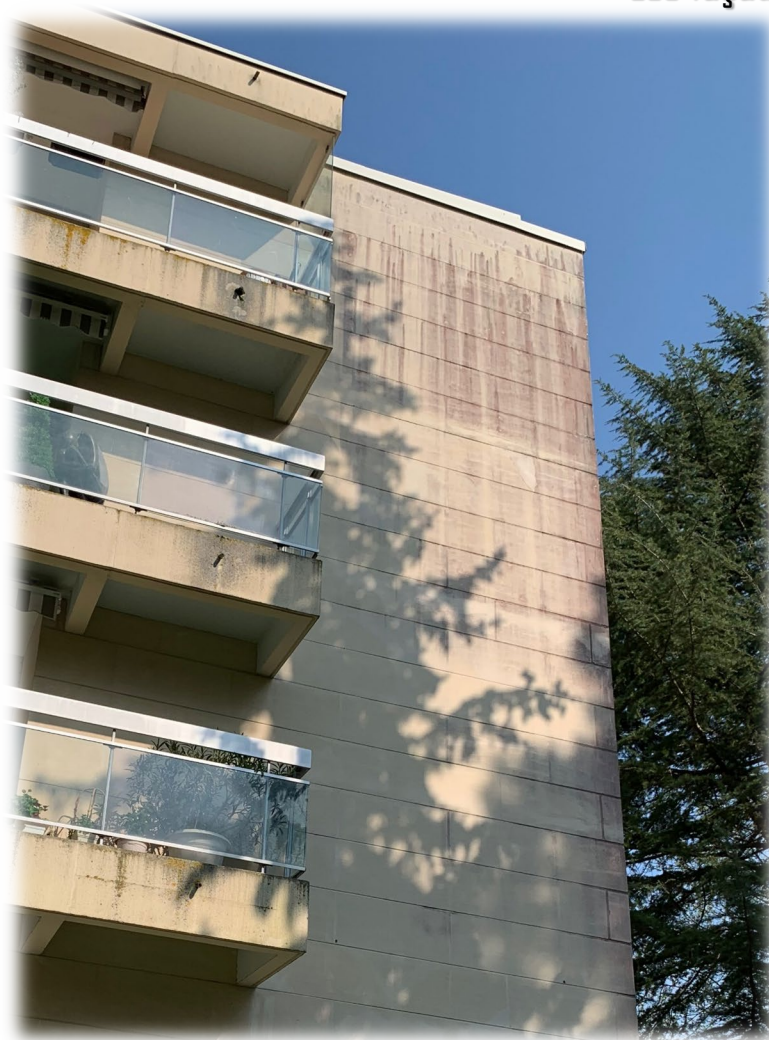
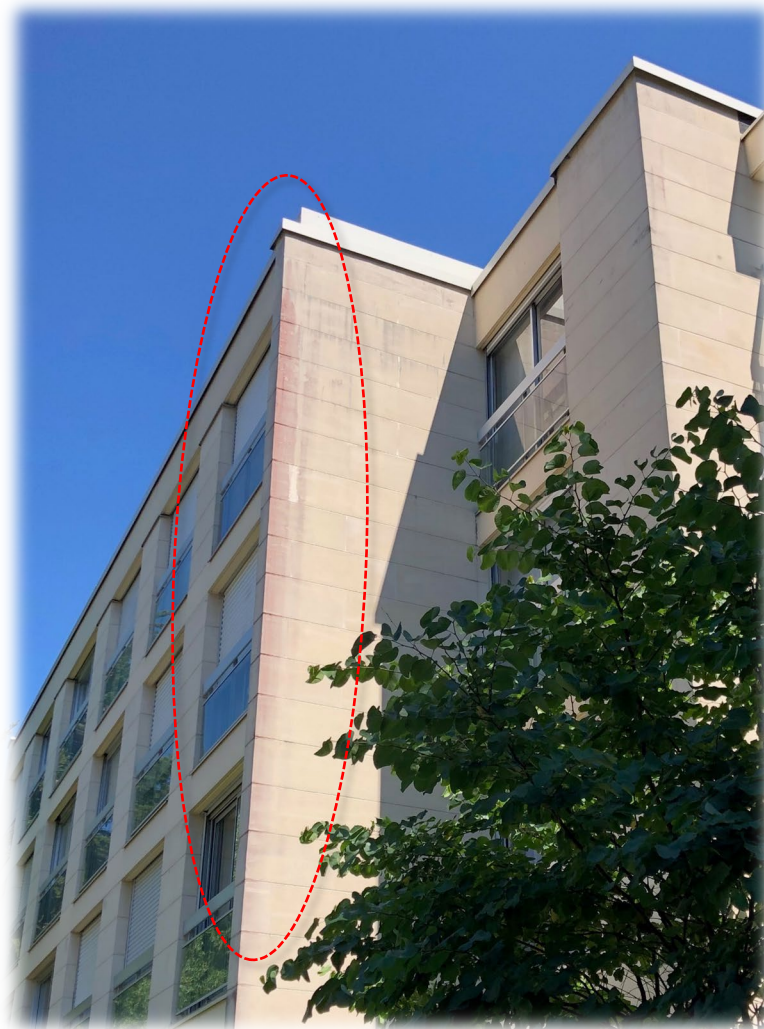
## Présence de micro-organismes

Les façades en pierre

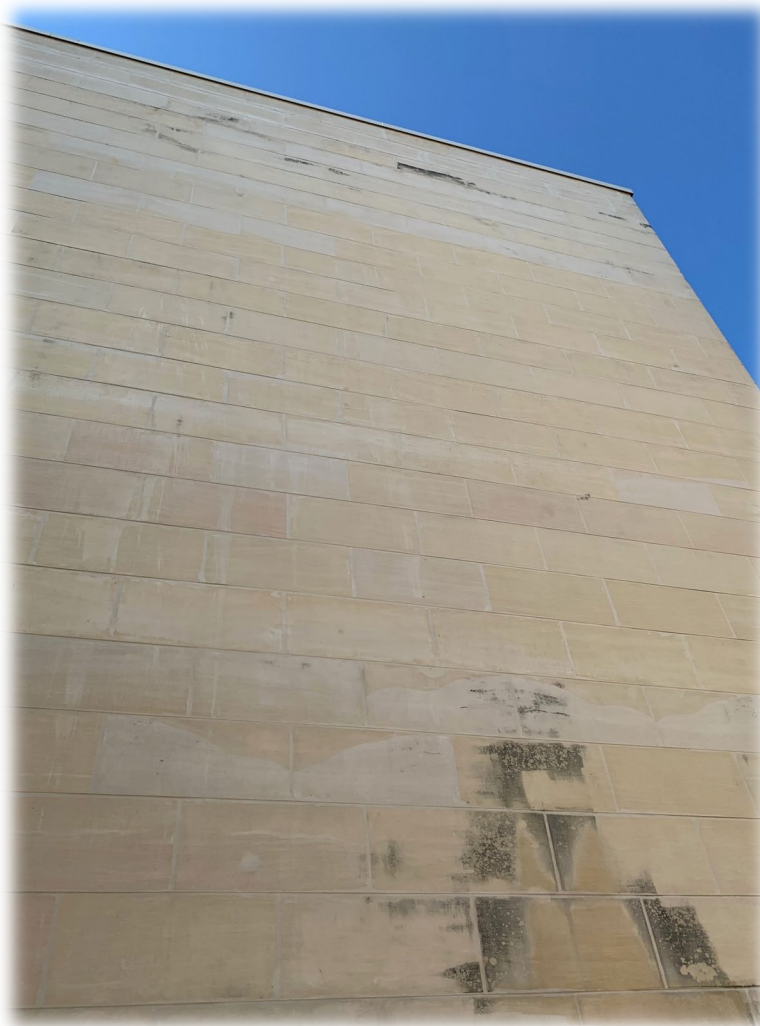
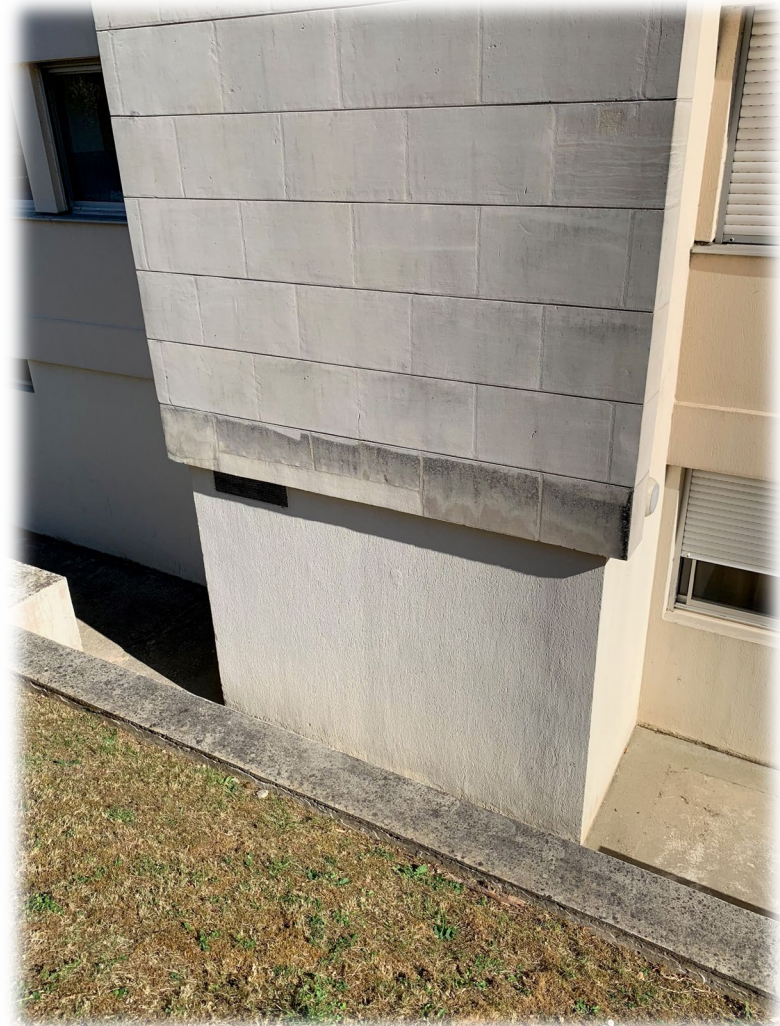
## Spectre de l'hydrofuge

Les façades en pierre

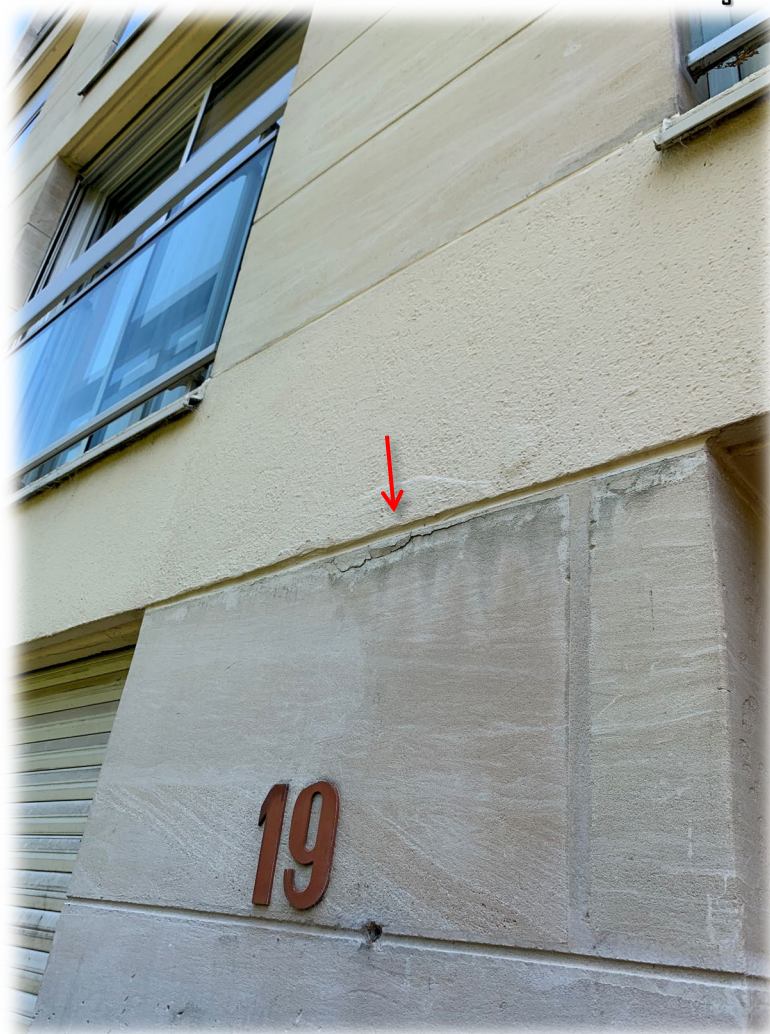
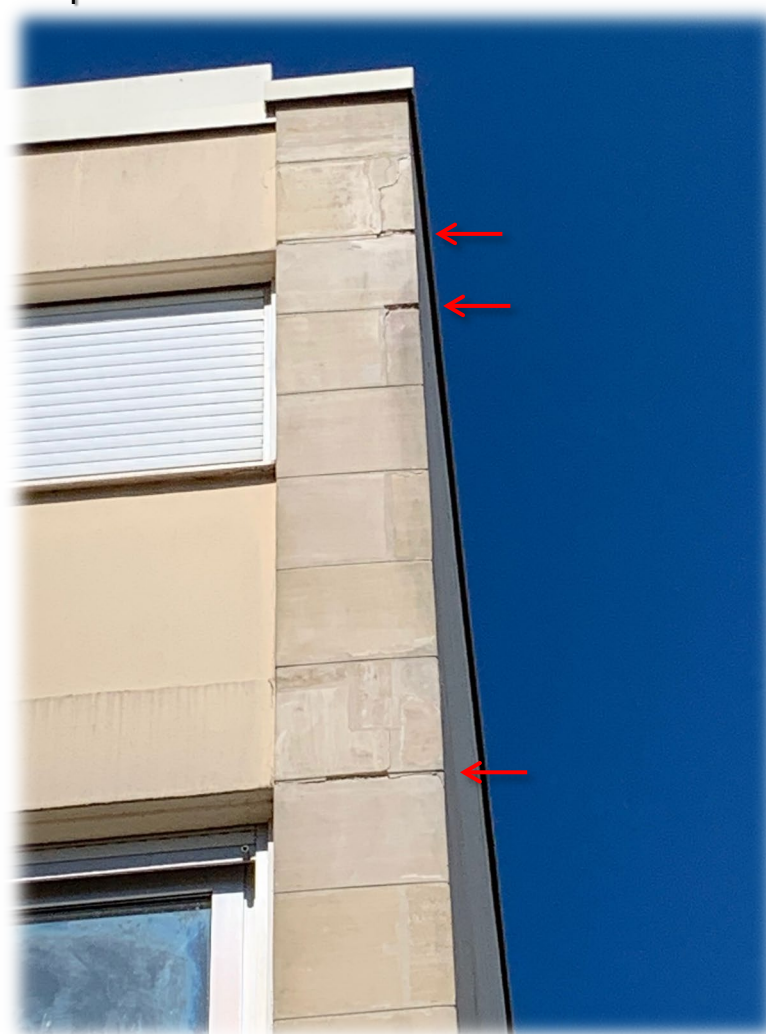
## Délitement des joints

Les façades en pierre

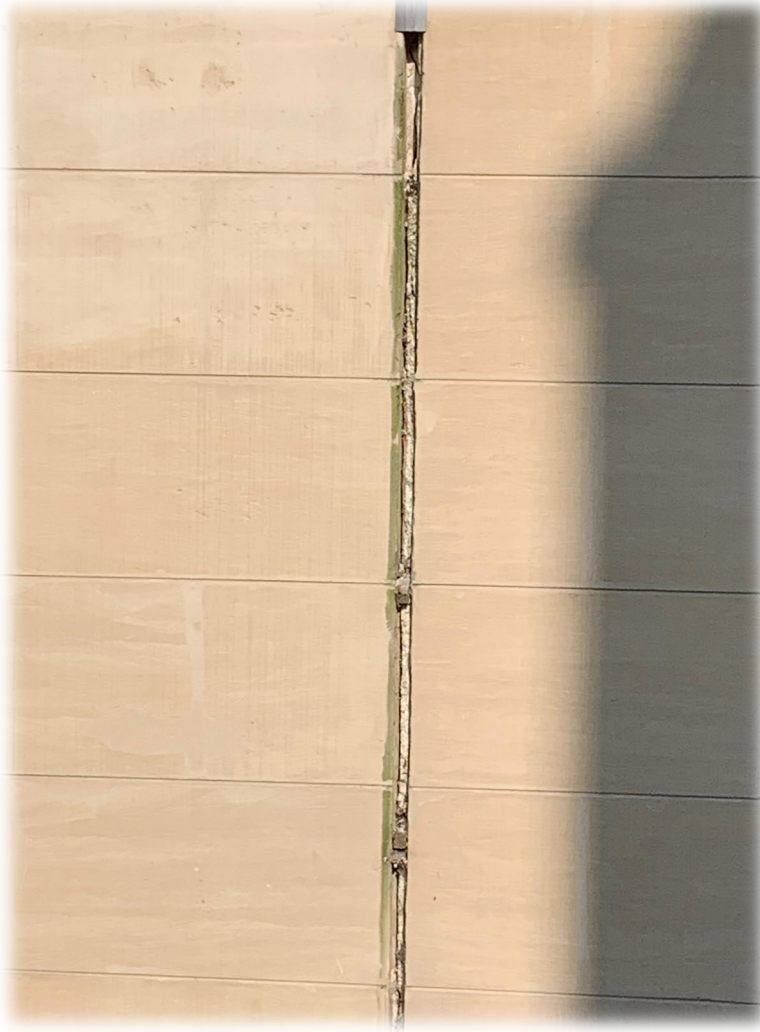
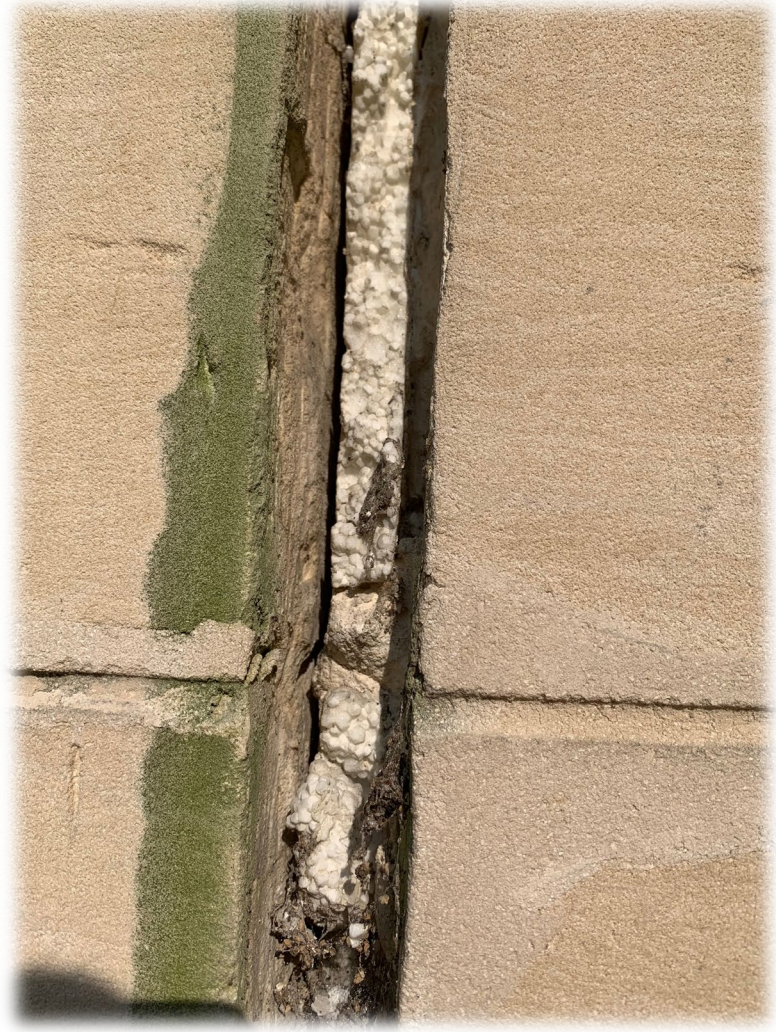
## Vétusté des joints de dilatation

Les façades en pierre

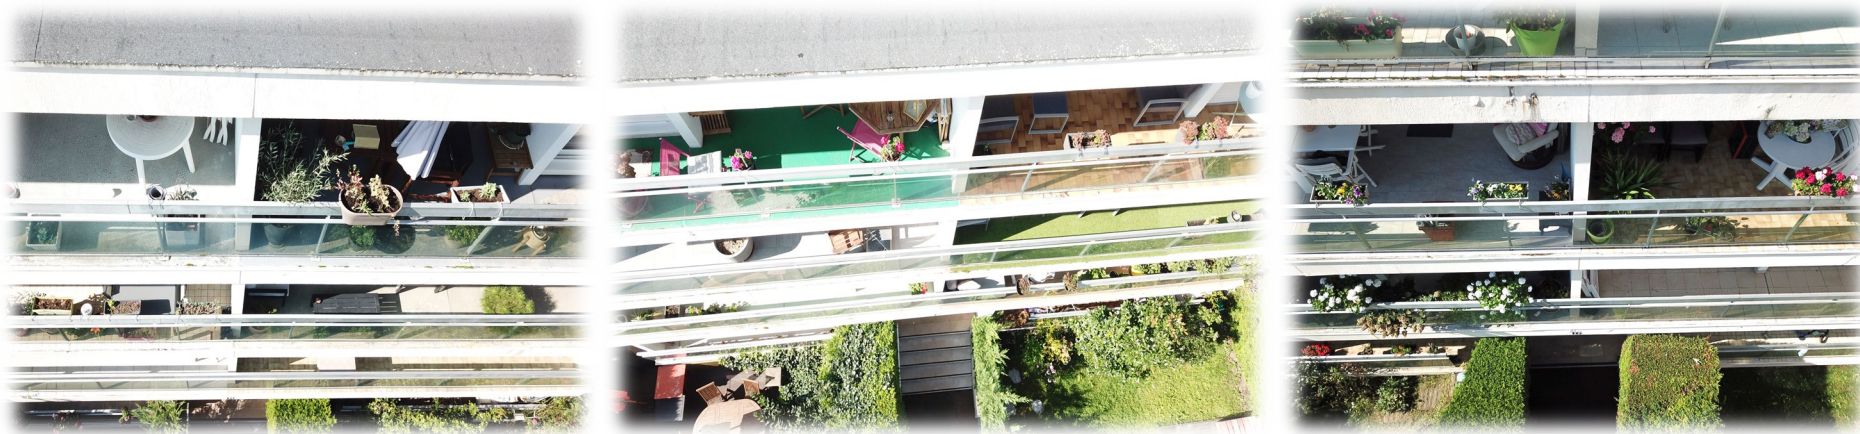
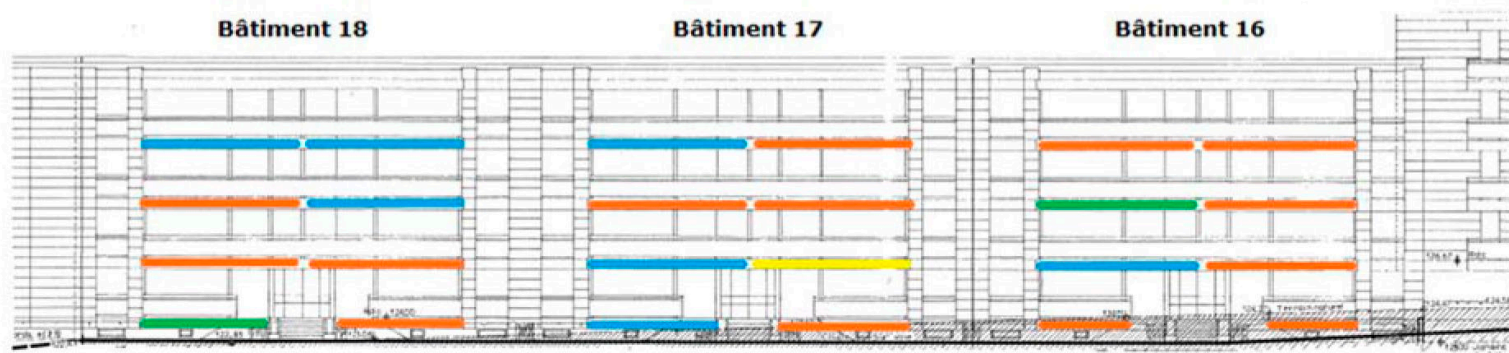
## Exemple de repérage par drone

- Carrelage ancien
- Carrelage récent
- Chape
- Revêtement non visible (prélèvement recommandé)

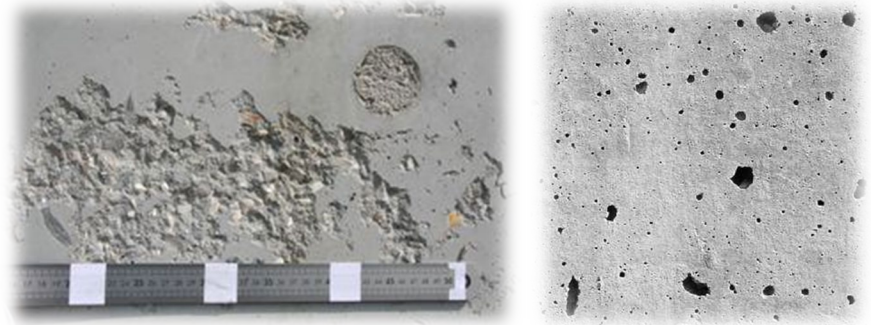
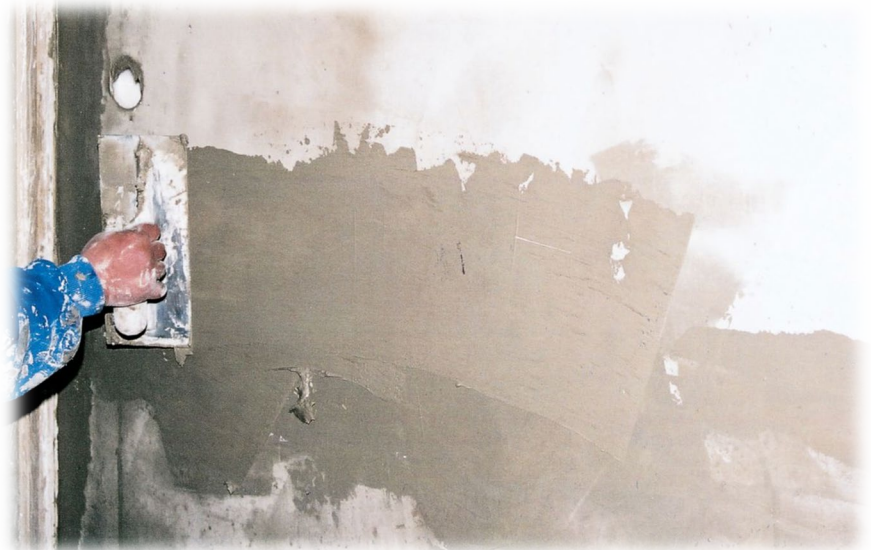
## Suspicion de présence d'amiante dans les enduits de lissage / débullage

- Le Diagnostic Amiante Avant Travaux D.A.A.T. à également décelé la **présence d'amiante dans la composition des enduits des façades et sous-faces des balcons, mais de façon ponctuelle.**
- ❖ **Les causes supposées :**
- Lors de la construction, les façades et sous-faces des balcons en béton ont fait l'objet **d'un ragréage** visant à **lisser et rattraper les aspérités du béton** fraîchement coulé.
- A l'époque, il était coutume **d'ajouter aux enduits de lissage des fibres d'amiante** afin d'en améliorer les qualités mécaniques (meilleure résistance à la fissuration).
- Cette disposition est **probablement à l'origine de la présence ponctuelle d'amiante** dans la composition de certain murs et sous-faces de balcons.
