## Résidence « Harmonie Ouest »

Allée de la Pépinière - 78870 BAILLY

# RAVALEMENT DES FAÇADES

# PROJET DE RAVALEMENT DES FAÇADES

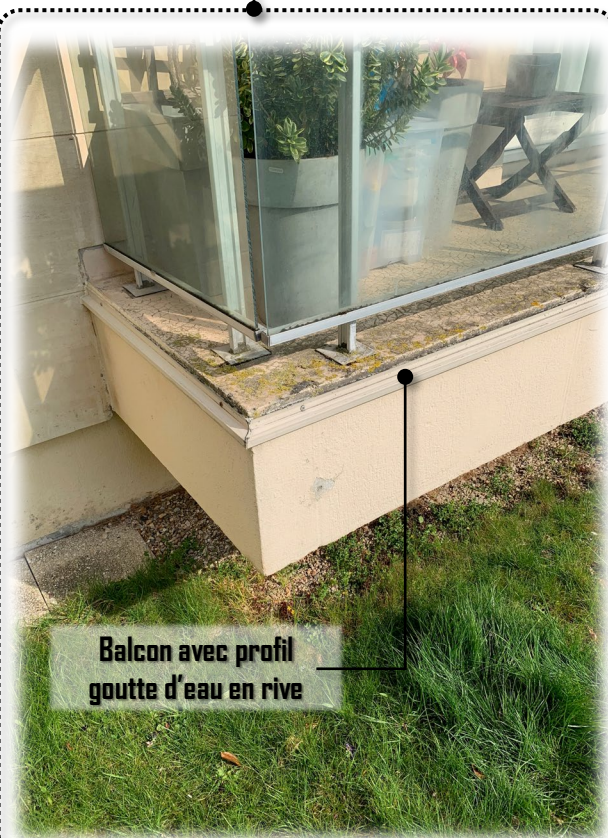
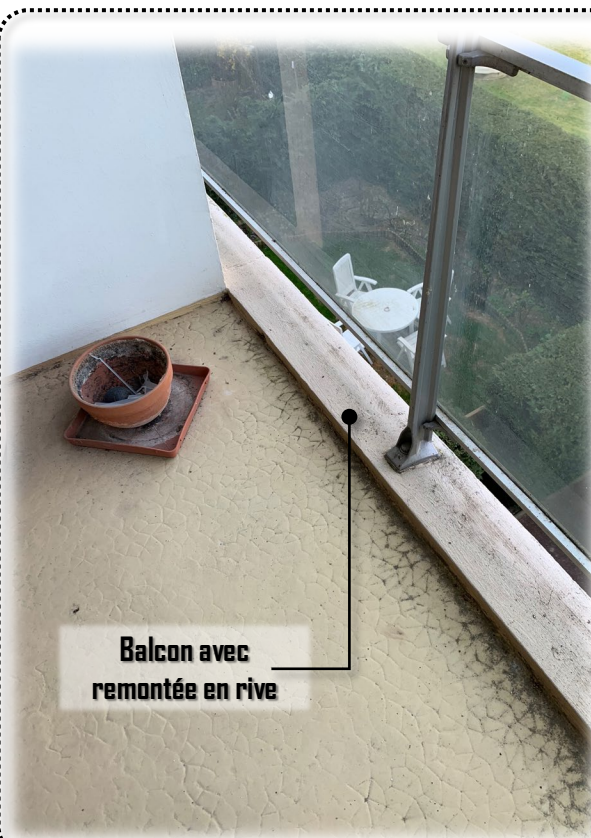
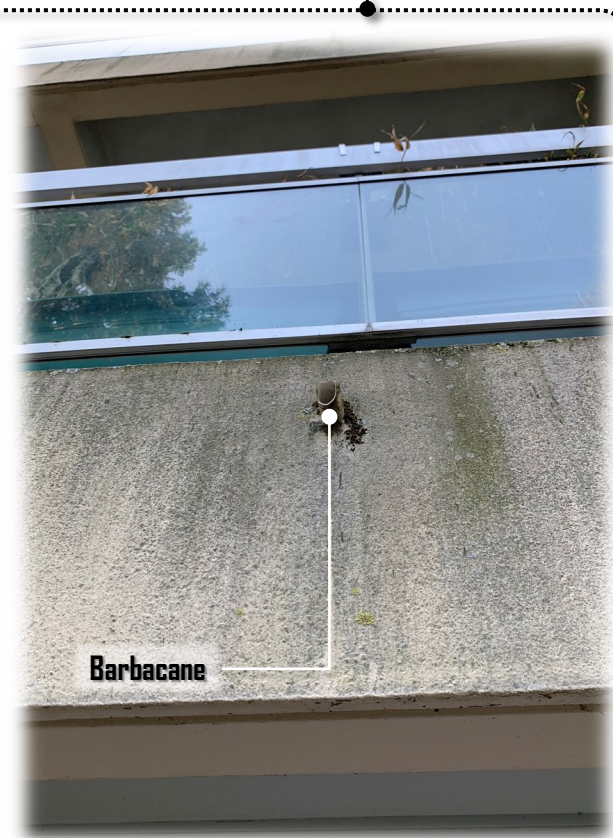
## 2 types de balcons

➤ La résidence est constituée de 2 types de balcons :

1. Les balcons avec **profil goutte d'eau** en rive sans barbacane
2. Les balcons avec **remontée en maçonnerie** en rive et **barbacanes d'évacuation**

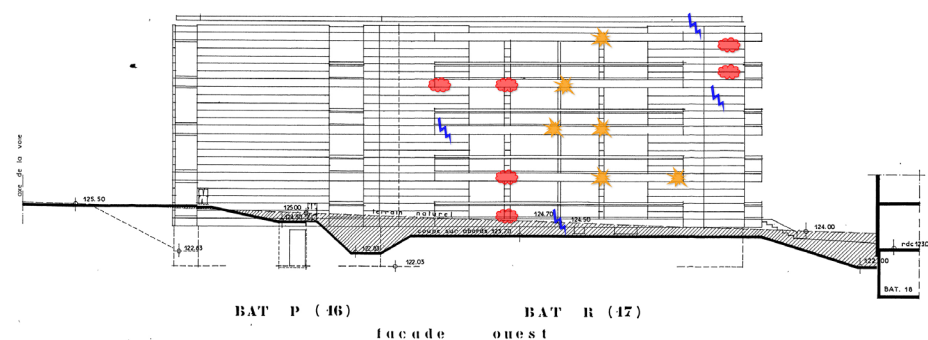
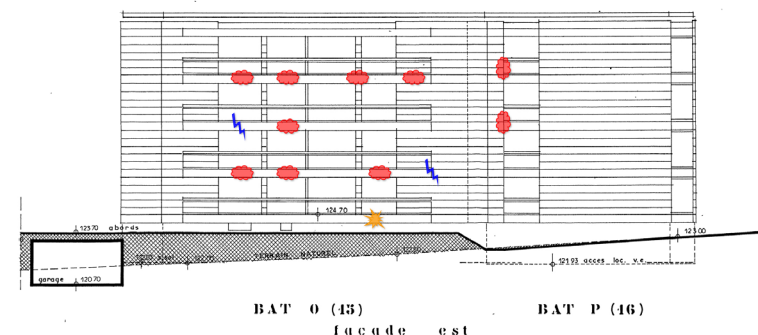
## REPERAGE VISUEL DES DÉSORDRES

☀ ÉCLATS, ÉPAUFURES, POUSSEES DE FER, ... ⚡ FISSURES 🔴 COULURES, SALISSURES, ENCRASSEMENT, MICRO-ORGANISMES, ...

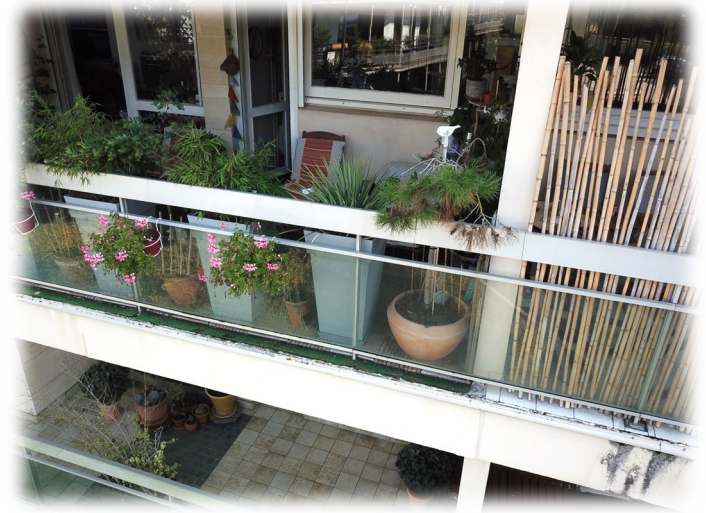
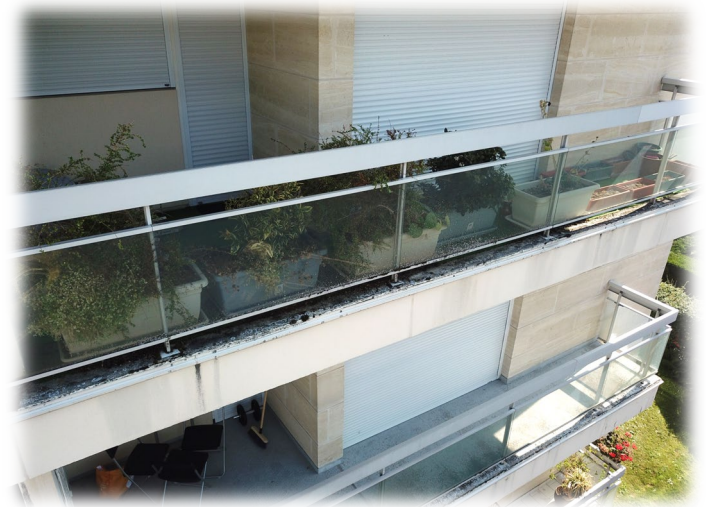
L'inquiétude réside dans le fait de savoir s'il y a présence d'amiante ou non dans la colle du carrelage comme cela était courant il y a encore quelques années.

➤ Pour ce faire il aurait été nécessaires de réaliser des sondages destructifs sur la quasi-totalité des balcons. Un tel exercice à été d'emblé exclu par la copropriété et l'architecte.
